Commune : **COURÇAY**Rivière : **L' Indre****Le Bourg de Courçay****Commentaires** : Ce site se trouve sur le pilier du portillon vert au niveau de muret de la propriété (dernière maison avant l'Indre), face au parking public de l'Église de la petite ruelle parallèle à la route D83 à l'aval du pont et en rive droite.**7**

**GÉNÉRAL****Unité de gestion** : Loire-Allier-Cher-Indre**Code** : LCI\_S\_1891**Date de mise à jour** : 31/01/2024**Auteur** : SPC LCI

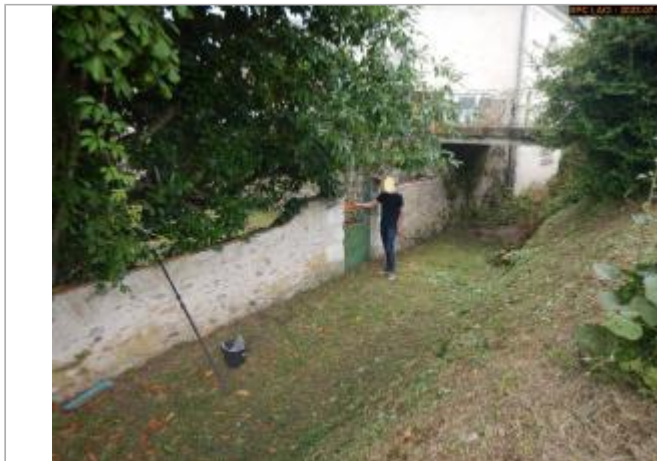
Vue du site en 2023

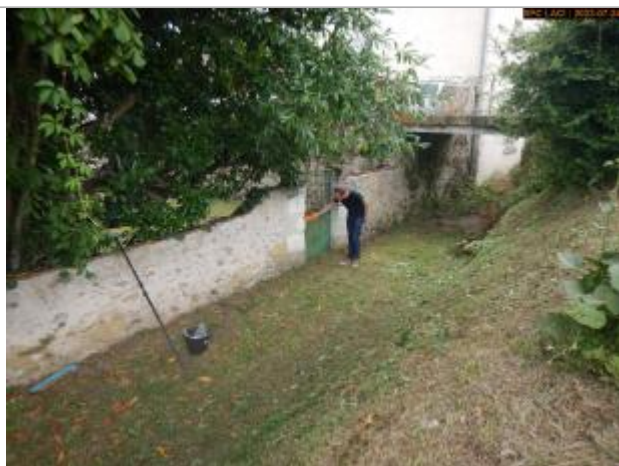
**1921**Nature de l'inondation : **Débordement de cours d'eau**Altitude calculée de l'eau : **61.276 m**Nature du repère : **Marque gravée****Commentaires** : Ce repère de crue est une marque gravée constituée d'un trait et d'un écrit sur le pilier gauche du portillon vert. Il se trouve à 0.74 m au dessus du sol naturel.**GÉNÉRAL****Code** : LCI\_R\_1891\_3099**Date de mise à jour** :**Auteur** : SPC LCI

**MARQUE****Texte** : 1921**Maximum de l'inondation** : Oui**Visibilité** : Oui**État du repère** : Bon**Pérennité** : Longue**Repère calculé** : Non**PHEC** : Non**SOURCE DE REPÉRAGE** : CETE NORMANDIE-CENTRE, LE CHER ET L'INDRE, RECENSEMENTS 2010-2011 - 01/12/2011**Type de repérage** : Campagne de terrain post-inondation**Organisme(s)** : CETE Normandie - Centre**NIVELLEMENT DGPS SPC LACI - 24/07/2023****Méthode** : GPS**Organisme** : SPC Loire-Allier-Cher-Indre**Référence nivelée** : Autre type de référence**Description référence du repère** : Sol naturel**Système altimétrique** : NGF IGN 1969 (système normal)**Altitude de la référence (en m)** : 60.536 m**Différence entre le niveau d'eau et la référence (en m)** : 0.740 m**Altitude calculée de l'eau (en m)** : 61.276 m

Vue du repère en 2023
