Commune : COURÇAY

Rivière : L' Indre

Le Bourg de Courçay

Unité de gestion : Loire-Allier-Cher-Indre**Code :** LCI_S_1891**Date de mise à jour :** 31/01/2024**Auteur :** SPC LCI

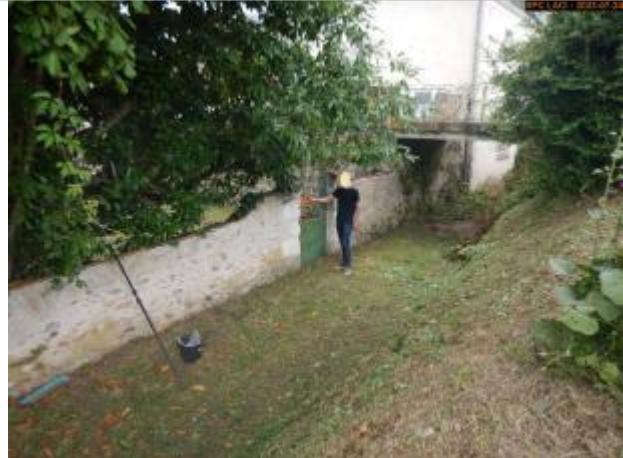
Vue du site en 2023

Commentaires : Ce site se trouve sur le pilier du portillon vert au niveau de muret de la propriété (dernière maison avant l'Indre), face au parking public de l'Église de la petite ruelle parallèle à la route D83 à l'aval du pont et en rive droite.

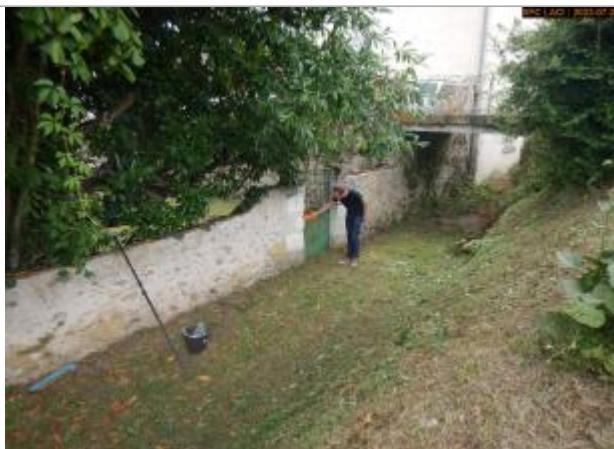
Vue du repère en 2023

Commentaires : Ce repère de crue est une marque gravée constituée d'un trait et d'un écrit sur le pilier gauche du portillon vert. Il se trouve à 0.74 m au dessus du sol naturel.

Texte : 1921**Maximum de l'inondation :** Oui**Visibilité :** Oui**État du repère :** Bon**Pérennité :** Longue**Repère calculé :** Non**PHEC :** Non
