Commune : **COURCAY**Rivière : **L' Indre****Pont de Courcay, local Pompiers****Commentaires** : Ce site se trouve dans le local des Pompiers, en amont du pont et en rive gauche. En 2023, ce site n'a pas pu être visité car le local était fermé à clef.**5** Repère(s) sur le site**GÉNÉRAL****Unité de gestion** : Loire-Allier-Cher-Indre**Code** : LCI\_S\_1893**Date de mise à jour** : 01/02/2024**Auteur** : SPC LCI

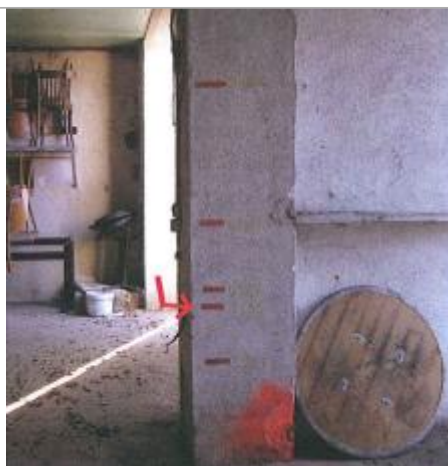
Vue du repère en 2010

**1966**Nature de l'inondation : **Débordement de cours d'eau**Altitude calculée de l'eau : **61.45 m**Nature du repère : **Marque peinture ou encre****Commentaires** : marque de peinture sur un pilier du local**GÉNÉRAL****Code** : LCI\_R\_1893\_3100**Date de mise à jour** :**Auteur** : SPC LCI
