Commune : **COURCAY** | Rivière : **L' Indre**

## Pont de Courcay, local Pompiers

**Unité de gestion** : Loire-Allier-Cher-Indre  
**Code** : LCI\_S\_1893 **Date de mise à jour** : 01/02/2024  
**Auteur** : SPC LCI

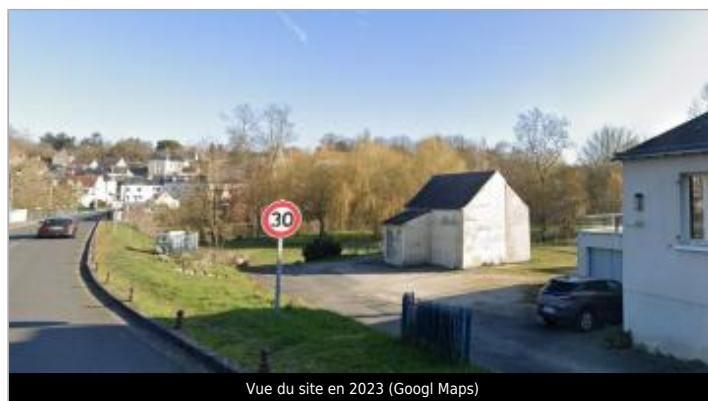
**Commentaires** : Ce site se trouve dans le local des Pompiers, en amont du pont et en rive gauche. En 2023, ce site n'a pas pu être visité car le local était fermé à clef. **5** Repère(s) sur le site

Vue du site en 2023 (Googl Maps)

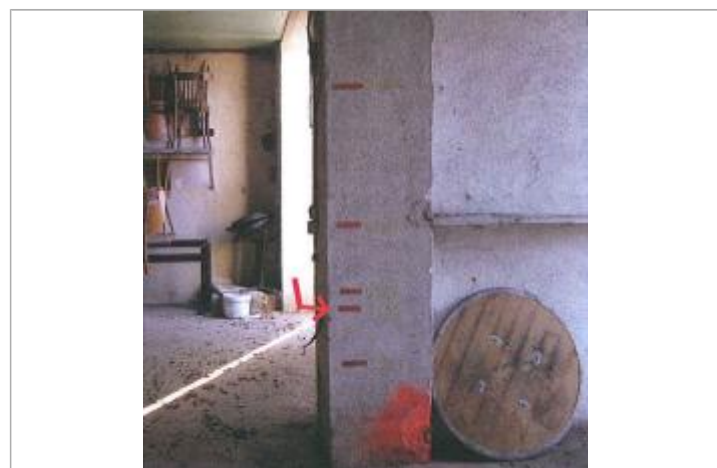
**Code** : LCI\_R\_1893\_3100 **Date de mise à jour** : 06/01/2023  
**Auteur** : SPC LCI

**1966** Altitude calculée de l'eau : **61.45 m**

**Commentaires** : marque de peinture sur un pilier du local

Vue du repère en 2010
