Commune : COURCAY

Rivière : L' Indre

## Pont de Courcay, local Pompiers

**Unité de gestion :** Loire-Allier-Cher-Indre**Code :** LCI\_S\_1893**Date de mise à jour :** 01/02/2024**Auteur :** SPC LCI

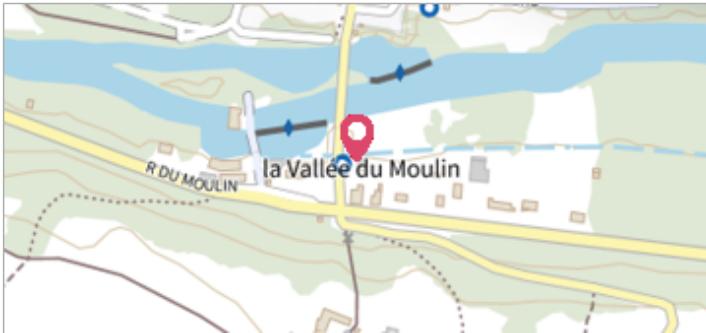
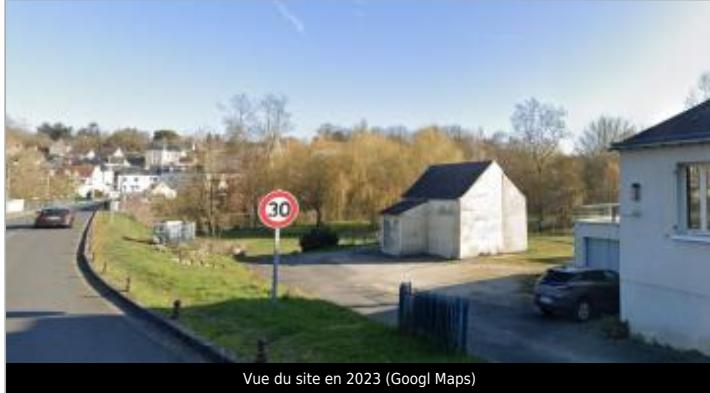
**Commentaires :** Ce site se trouve dans le local des Pompiers, en amont du pont et en rive gauche. En 2023, ce site n'a pas pu être visité car le local était fermé à clef.

Vue du site en 2023 (Google Maps)

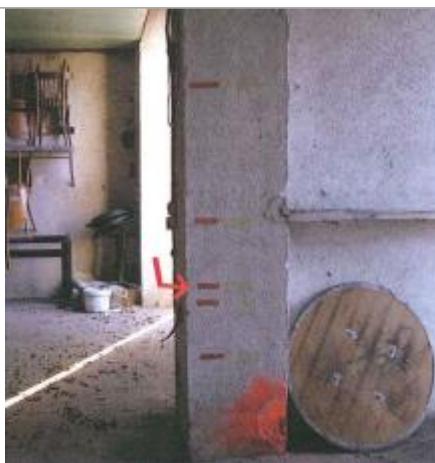
Vue du repère en 2010

**26 Mai 1977**Nature de l'inondation : **Débordement de cours d'eau**Altitude calculée de l'eau : **61.53 m**Nature du repère : **Marque peinture ou encre****Commentaires :** marque de peinture sur un pilier du local
