Commune : **COURCAY**Rivière : **L' Indre****Pont de Courcay, local Pompiers****Commentaires** : Ce site se trouve dans le local des Pompiers, en amont du pont et en rive gauche. En 2023, ce site n'a pas pu être visité car le local était fermé à clef.**5**

**GÉNÉRAL****Unité de gestion** : Loire-Allier-Cher-Indre**Code** : LCI\_S\_1893**Date de mise à jour** : 01/02/2024**Auteur** : SPC LCI

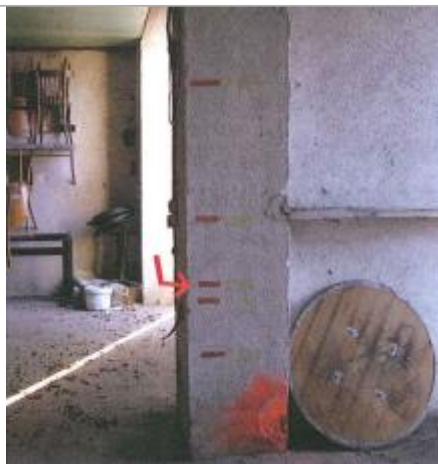
**26 Mai 1977**Nature de l'inondation : **Débordement de cours d'eau**Altitude calculée de l'eau : **61.53 m**Nature du repère : **Marque peinture ou encre****Commentaires** : marque de peinture sur un pilier du local**GÉNÉRAL****Code** : LCI\_R\_1893\_3101**Date de mise à jour** :**Auteur** : SPC LCI

Vue du repère en 2010
