Commune : **COURCAY**Rivière : **L' Indre****Pont de Courcay, local Pompiers****Commentaires** : Ce site se trouve dans le local des Pompiers, en amont du pont et en rive gauche. En 2023, ce site n'a pas pu être visité car le local était fermé à clef.**5** Repère(s) sur le site**GÉNÉRAL****Unité de gestion** : Loire-Allier-Cher-Indre**Code** : LCI\_S\_1893**Date de mise à jour** : 01/02/2024**Auteur** : SPC LCI

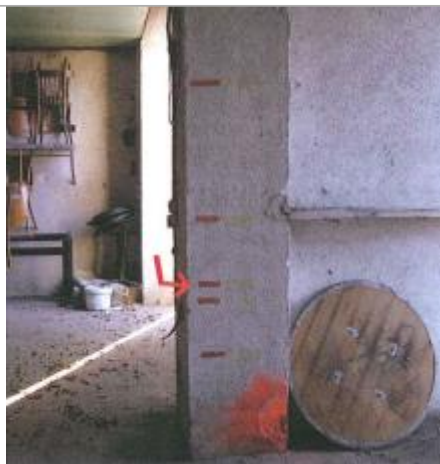
Nature de l'inondation : **Débordement de cours d'eau**Altitude calculée de l'eau : **61.53 m**Nature du repère : **Marque peinture ou encre****Commentaires** : marque de peinture sur un pilier du local**GÉNÉRAL****Code** : LCI\_R\_1893\_3101**Date de mise à jour** :**Auteur** : SPC LCI

Vue du repère en 2010
