Commune : **COURCAY**Rivière : **L' Indre****Pont de Courcay, local Pompiers****Commentaires** : Ce site se trouve dans le local des Pompiers, en amont du pont et en rive gauche. En 2023, ce site n'a pas pu être visité car le local était fermé à clef.**5** Repère(s) sur le site**GÉNÉRAL****Unité de gestion** : Loire-Allier-Cher-Indre**Code** : LCI_S_1893**Date de mise à jour** : 01/02/2024**Auteur** : SPC LCI

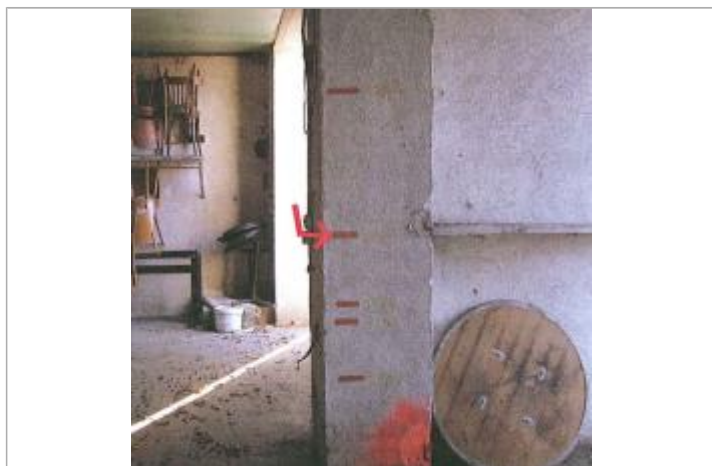
Vue du repère en 2010

Nature de l'inondation : **Débordement de cours d'eau**Altitude calculée de l'eau : **61.85 m**Nature du repère : **Marque peinture ou encre****Commentaires** : marque de peinture sur un pilier du local**GÉNÉRAL****Code** : LCI_R_1893_3105**Date de mise à jour** :**Auteur** : SPC LCI
