Commune : <b>ESVRES</b>	Rivière : <b>L' Indre</b>
<b>Moulin d'Avon</b>

**1** Repère(s) sur le site

**Unité de gestion :** Loire-Allier-Cher-Indre  
**Code :** LCI\_S\_1929      **Date de mise à jour :** 01/02/2024  
**Auteur :** SPC LCI

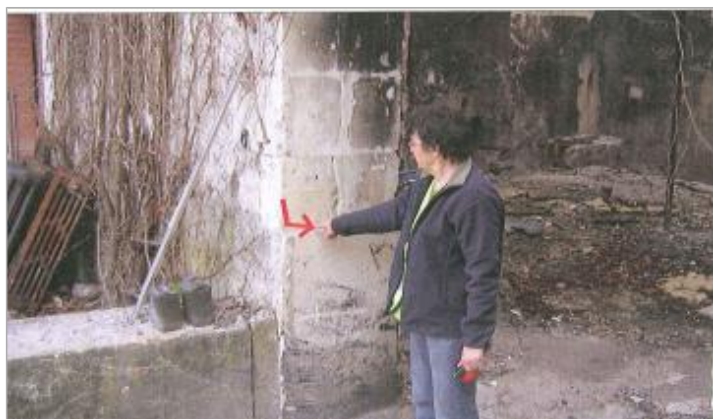
Vue du repère en 2010

<b>Mai 1985</b>	Altitude calculée de l'eau : <b>59.36 m</b>
Nature de l'inondation : <b>Débordement de cours d'eau</b>		Nature du repère : <b>Marque gravée</b>

**Commentaires :** trait gravé dans le mur d'un vieux bâtiment en ruine

**Maximum de l'inondation :** Oui  
**Visibilité :** Non renseigné      **État du repère :** Non renseigné  
**Pérennité :** Non renseigné      **Repère calculé :** Non  
**PHEC :** Non
