Repère(s) sur le site

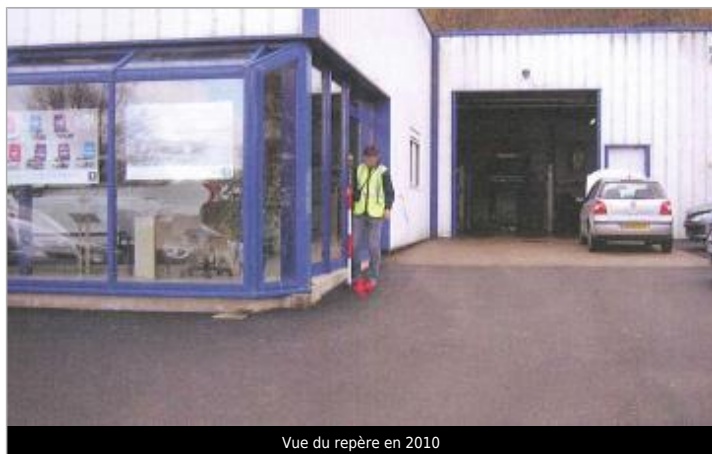
**1982**Nature de l'inondation : **Débordement de cours d'eau**Altitude calculée de l'eau : **50.65 m**Nature du repère : **Témoignage oral****Commentaires** : arrivée au niveau de l'accueil**GÉNÉRAL****Code** : LCI_R_2034_3253**Date de mise à jour** :**Auteur** : SPC LCI

Vue du repère en 2010
