Commune : <b>RIVARENNES</b>	Rivière : <b>L' Indre</b>
<b>Quinçay</b>		
<b>Commentaires :</b> "Quinçay", rue du Pré Naud/rue du Pont, ruisseau de Charrière		<b>1</b> Repère(s) sur le site

**Unité de gestion :** Loire-Allier-Cher-Indre  
**Code :** LCI\_S\_2096      **Date de mise à jour :** 25/08/2016  
**Auteur :** SPC LCI

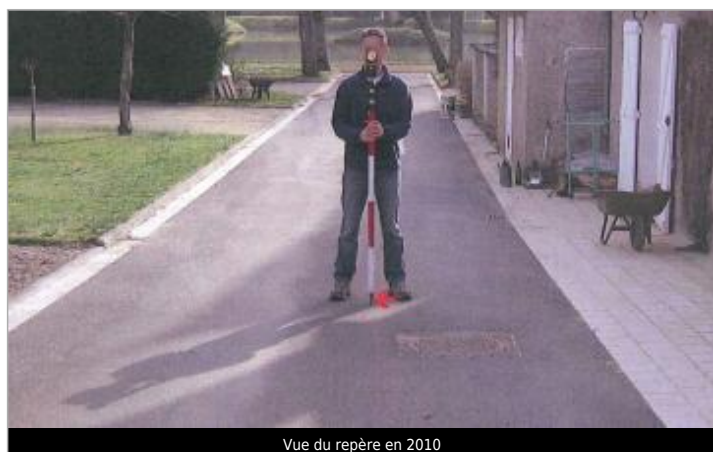
<b>1982</b>	Altitude calculée de l'eau : <b>38.11 m</b>
Nature de l'inondation : <b>Débordement de cours d'eau</b>		Nature du repère : <b>Photographie</b>
<b>Commentaires :</b> sur la chaussée près d'un regard d'assainissement

Vue du repère en 2010
