Commune : **VEIGNE**Rivière : **L' Indre****Rue du Lavoir****Commentaires** : Rue du Lavoir à l'amont du Pont en RG**1**

GÉNÉRAL**Unité de gestion** : Loire-Allier-Cher-Indre**Code** : LCI_S_2147**Date de mise à jour** : 25/08/2016**Auteur** : SPC LCI

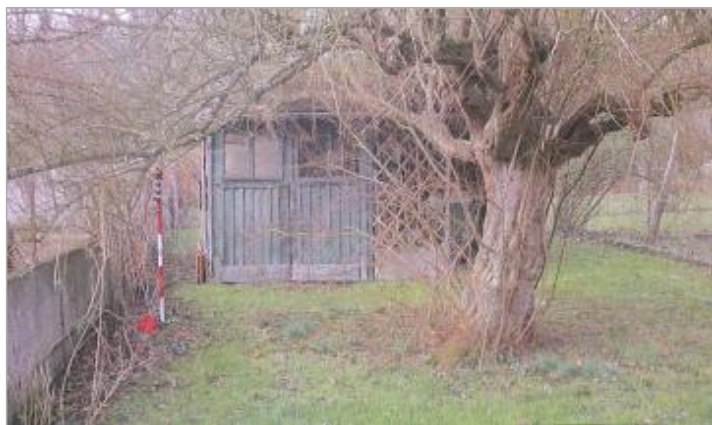
Vue du repère en 2010

**1982**Nature de l'inondation : **Débordement de cours d'eau**Altitude calculée de l'eau : **55.42 m**Nature du repère : **Témoignage oral****Commentaires** : l'eau est arrivée derrière le mur près de cabane au droit de l'arbre**GÉNÉRAL****Code** : LCI_R_2147_3379**Date de mise à jour** :**Auteur** : SPC LCI
