Commune : **BUZANCAIS** | Rivière : **L' Indre**

## Pont de Buzançais, de la rue des Ponts

**Commentaires :** Pont de Buzançais, bras gauche, en aval du pont en RG

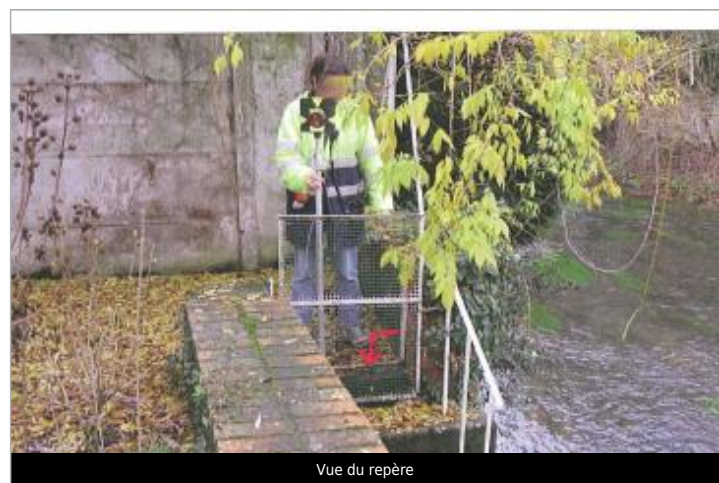
**Mars 2007**      Altitude calculée de l'eau : **109.66 m**

**Commentaires :** l'eau est arrivée en haut des marches, au niveau de la dalle

**Maximum de l'inondation :** Oui  
**Visibilité :** Non renseigné      **État du repère :** Non renseigné  
**Pérennité :** Non renseigné      **Repère calculé :** Non  
**PHÉC :** Non
