Commune : **CHATILLON-SUR-INDRE**Rivière : **L' Indre****Au niveau de la route D975, N°16 rue des Ponts, cave****Commentaires** : Sur la route D975, au N°16 de la rue des Ponts, entre l'Indre et le bras gauche sur le chemin privée et au niveau de la cave de l'habitation**1** Repère(s) sur le site**GÉNÉRAL****Unité de gestion** : Loire-Allier-Cher-Indre**Code** : LCI\_S\_2304**Date de mise à jour** : 09/05/2022**Auteur** : SPC LCI

**GÉOLOCALISATION****Coordonnées WGS84** : X: 1.17795520 / Y: 46.98771500**Coordonnées RGF93 (Lambert 93)** X: 561530 / Y: 6655764.03**Coordonnées RGF93 (ETRS89)** : X: 1.1779552 / Y: 46.987715**Code Hydro**: K7--0260**Rive de référence**: Gauche

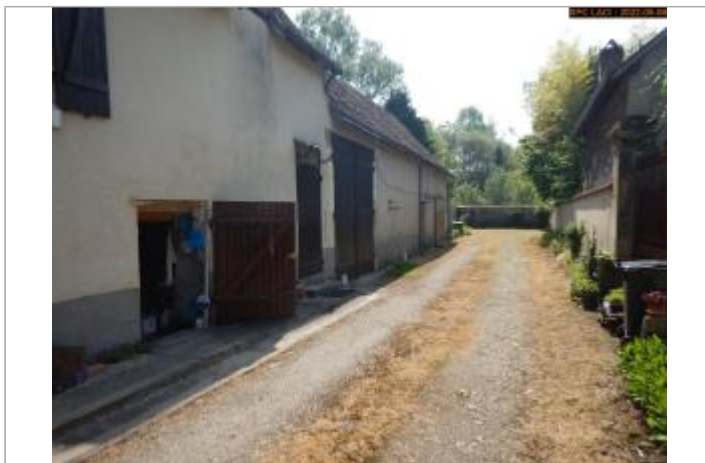
Vue du site en 2022

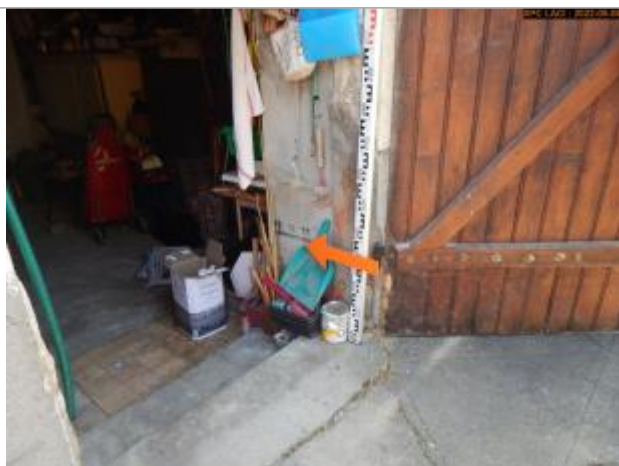
**30 Décembre 1999**Altitude calculée de l'eau : **87.55 m**Nature de l'inondation : **Débordement de cours d'eau**Nature du repère : **Marque gravée****Commentaires** : Marque gravé et daté à l'entrée de la cave. Une autre marque se situe à l'intérieure de celle-ci.**GÉNÉRAL****Code** : LCI\_R\_2304\_3552**Date de mise à jour** :**Auteur** : SPC LCI

**MARQUE****Texte** : 30.12.99**Maximum de l'inondation** : Oui**Visibilité** : Non**État du repère** : Bon**Pérennité** : Longue**Repère calculé** : Non**PHEC** : Non**SOURCE DE REPÉRAGE** : CETE NORMANDIE-CENTRE, LE CHER ET L'INDRE, RECENSEMENTS 2010-2011 - 01/12/2011**Type de repérage** : Campagne de terrain post-inondation**Organisme** : CETE Normandie - Centre**NIVELLEMENT D'ORIGINE****Méthode** : Cheminement topographique**Organisme** : CETE Normandie - Centre**Référence nivelée** : Marque d'inondation**Description référence du repère** : marque de crue**Système altimétrique** : NGF IGN 1969 (système normal)**Altitude de la référence (en m)** : 87.550 m**Différence entre le niveau d'eau et la référence (en m)** : 0.000 m**Altitude calculée de l'eau (en m)** : 87.55 m

Vue du repère en 2022
