Commune : CHATILLON-SUR-INDRE

Rivière : L' Indre

GÉNÉRAL

Unité de gestion : Loire-Allier-Cher-Indre**Code :** LCI_S_2308**Date de mise à jour :** 09/05/2022**Auteur :** SPC LCI

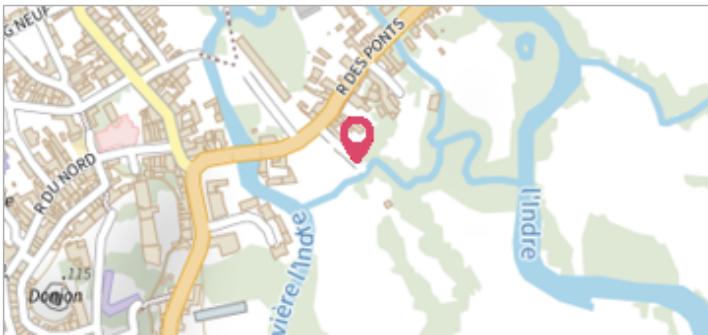
**1982**Nature de l'inondation : **Débordement de cours d'eau**Altitude calculée de l'eau : **87.94 m**Nature du repère : **Marque peinture ou encre****Commentaires :** Il existe deux repères de crue sous forme d'une marque peinte en noir dont une possède deux chiffres 2 11.

Texte : 2 11**Maximum de l'inondation :** Oui**Visibilité :** Non**État du repère :** Bon**Pérennité :** Longue**Repère calculé :** Non**PHEC :** Non

Vue du premier repère en 2022

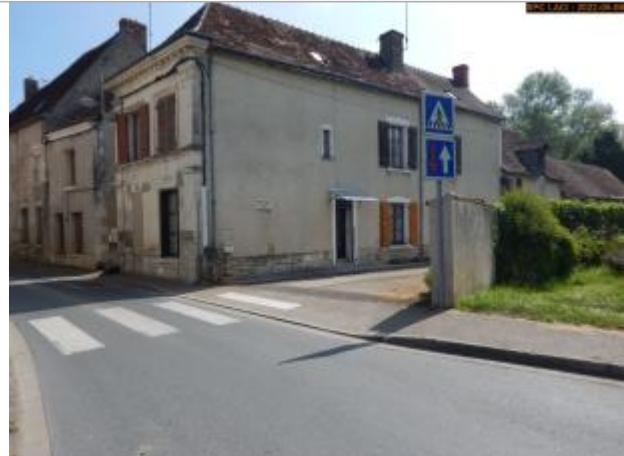
Commentaires : Sur la route D975, route des Ponts, entre l'Indre et le bras gauche, au fond du chemin privé sur un mur, il y a deux repères de part et d'autre de la porte menant sur un jardin.

Vue du site (entrée du chemin privé) en 2022
