Commune : **LA CHATRE**Rivière : **L' Indre****Rue Nationale****Commentaires** : RD943, garage près du giratoire du Lion d'Argent,**1**

GÉNÉRAL**Unité de gestion** : Loire-Allier-Cher-Indre**Code** : LCI_S_2312**Date de mise à jour** : 25/08/2016**Auteur** : SPC LCI

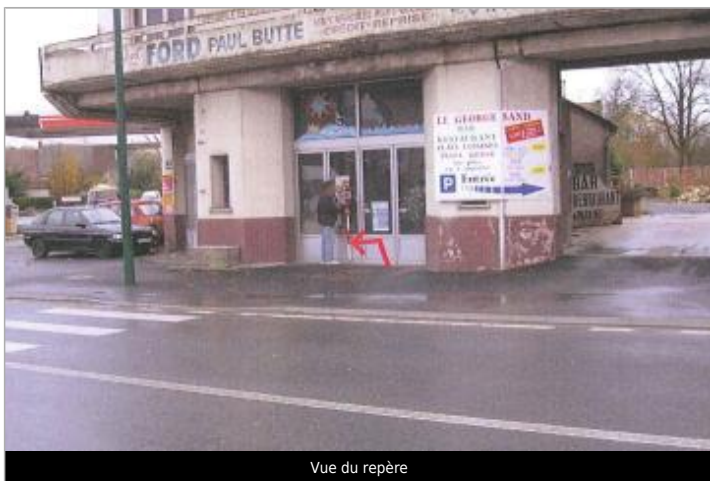
Vue du repère

**Mars 2007**Nature de l'inondation : **Débordement de cours d'eau**Altitude calculée de l'eau : **201.26 m**Nature du repère : **Témoignage oral****Commentaires** : l'eau est arrivée à 40 cm au dessus du seuil de la porte du garage**GÉNÉRAL****Code** : LCI_R_2312_3562**Date de mise à jour** :**Auteur** : SPC LCI
