Commune : **CLION** | Rivière : **L' Indre**

## Moulin du Breuil - (Cne Palluau/Indre)

**Unité de gestion :** Loire-Allier-Cher-Indre  
**Code :** LCI\_S\_2345 **Date de mise à jour :** 09/05/2022  
**Auteur :** SPC LCI

**Code :** LCI\_R\_2345\_3603 **Date de mise à jour :** 09/05/2022  
**Auteur :** SPC LCI

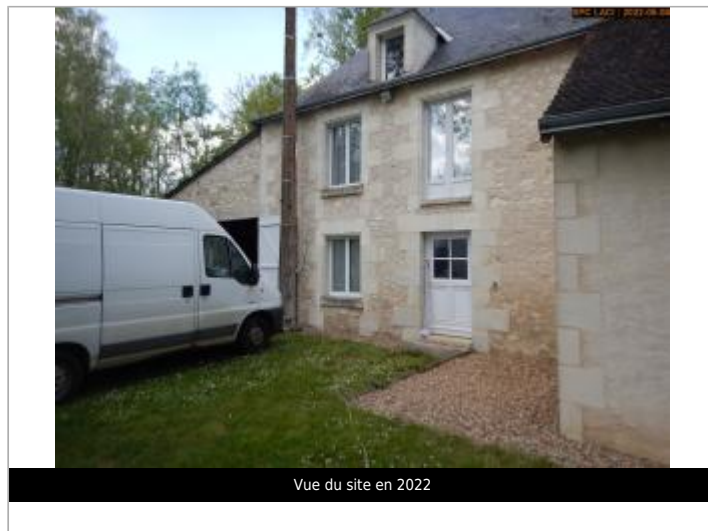
**Commentaires :** "Moulin du Breuil", trait gravé sur la maison au bas du cadre de la porte.
