Commune : **CLION**Rivière : **L' Indre****Moulin du Breuil - (Cne Palluau/Indre)****Commentaires :** "Moulin du Breuil", trait gravé sur la maison au bas du cadre de la porte.**2**

GÉNÉRAL**Unité de gestion :** Loire-Allier-Cher-Indre**Code :** LCI_S_2345**Date de mise à jour :** 09/05/2022**Auteur :** SPC LCI

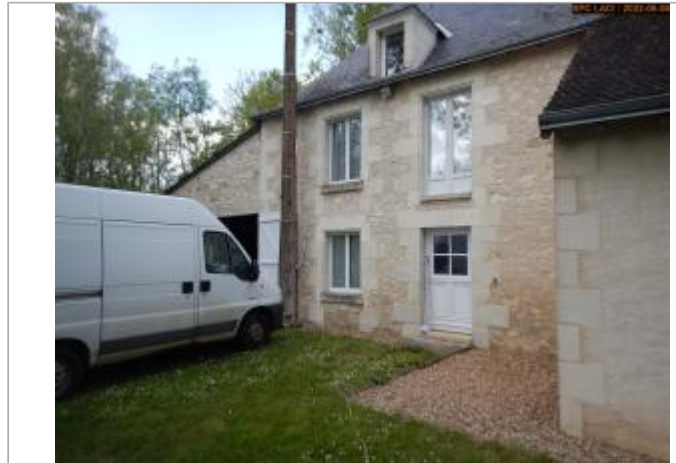
Vue du site en 2022

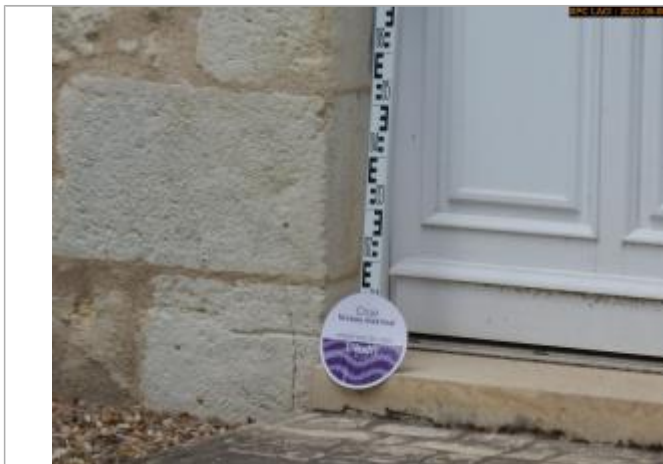
**10 Juin 1910**Altitude calculée de l'eau : **95.05 m**Nature de l'inondation : **Débordement de cours d'eau**Nature du repère : **Marque gravée****Commentaires :** Trait gravé dans la pierre, au niveau du seuil de la porte d'entrée de la maison**GÉNÉRAL****Code :** LCI_R_2345_3604**Date de mise à jour :****Auteur :** SPC LCI

MARQUE**Texte :** Texte illisible**Maximum de l'inondation :** Oui**Visibilité :** Non**État du repère :** Bon**Pérennité :** Longue**Repère calculé :** Non**PHEC :** Non**SOURCE DE REPÉRAGE :** CETE NORMANDIE-CENTRE, LE CHER ET L'INDRE, RECENSEMENTS 2010-2011 - 01/12/2011**Type de repérage :** Campagne de terrain post-inondation**Organisme :** CETE Normandie - Centre**NIVELLEMENT D'ORIGINE****Méthode :** Cheminement topographique**Organisme :** CETE Normandie - Centre**Référence nivelée :** Marque d'inondation**Description référence du repère :** marque de crue**Système altimétrique :** NGF IGN 1969 (système normal)**Altitude de la référence (en m) :** 95.050 m**Différence entre le niveau d'eau et la référence (en m) :** 0.000 m**Altitude calculée de l'eau (en m) :** 95.05 m

Vue du repère en 2022
