Commune : **CLION**Rivière : **L' Indre****Moulin du Breuil - (Cne Palluau/Indre)****Commentaires** : "Moulin du Breuil", trait gravé sur la maison au bas du cadre de la porte.**2**

**GÉNÉRAL****Unité de gestion** : Loire-Allier-Cher-Indre**Code** : LCI\_S\_2345**Date de mise à jour** : 09/05/2022**Auteur** : SPC LCI

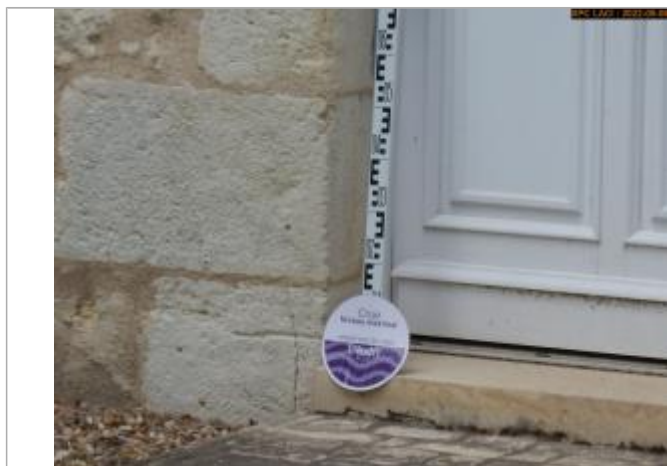
**10 juin 1910**Nature de l'inondation : **Débordement de cours d'eau**Altitude calculée de l'eau : **95.05 m**Nature du repère : **Marque gravée****Commentaires** : Trait gravé dans la pierre, au niveau du seuil de la porte d'entrée de la maison**GÉNÉRAL****Code** : LCI\_R\_2345\_3604**Date de mise à jour** :**Auteur** : SPC LCI

**MARQUE****Texte** : Texte illisible**Maximum de l'inondation** : Oui**Visibilité** : Non**État du repère** : Bon**Pérennité** : Longue**Repère calculé** : Non**PHEC** : Non**SOURCE DE REPÉRAGE** : CETE NORMANDIE-CENTRE, LE CHER ET L'INDRE, RECENSEMENTS 2010-2011 - 01/12/2011**Type de repérage** : Campagne de terrain post-inondation**Organisme(s)** : CETE Normandie - Centre**NIVELLEMENT D'ORIGINE****Méthode** : Cheminement topographique**Organisme** : CETE Normandie - Centre**Référence nivelée** : Marque d'inondation**Description référence du repère** : marque de crue**Système altimétrique** : NGF IGN 1969 (système normal)**Altitude de la référence (en m)** : 95.050 m**Différence entre le niveau d'eau et la référence (en m)** : 0.000 m**Altitude calculée de l'eau (en m)** : 95.05 m

Vue du repère en 2022
