Commune : **PALLUAU-SUR-INDRE**Rivière : **L' Indre****Rue du Lavoir, Le Lavoir****Commentaires** : Rue du Lavoir, Le Lavoir**2**

**GÉNÉRAL****Unité de gestion** : Loire-Allier-Cher-Indre**Code** : LCI\_S\_2425**Date de mise à jour** : 08/12/2017**Auteur** : SPC LCI

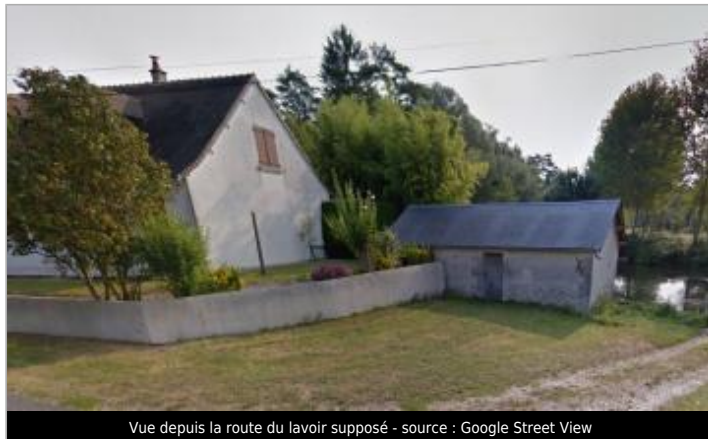
Vue depuis la route du lavoir supposé - source : Google Street View

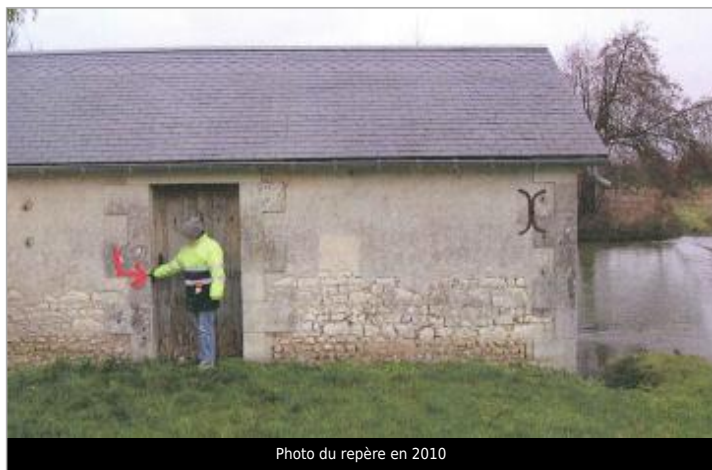
**26 Mai 1977**Nature de l'inondation : **Débordement de cours d'eau**Altitude calculée de l'eau : **98.64 m**Nature du repère : **Témoignage oral****Commentaires** : Au niveau de la porte, à environ 1.00 m au dessus du TN. - (crue fév.ou mai 1977 ?)**GÉNÉRAL****Code** : LCI\_R\_2425\_3690**Date de mise à jour** :**Auteur** : SPC LCI

Photo du repère en 2010
