Commune : PALLUAU-SUR-INDRE

## Rue du Lavoir, Le Lavoir

Rivière : L' Indre

**GÉNÉRAL****Unité de gestion :** Loire-Allier-Cher-Indre**Code :** LCI\_S\_2425**Date de mise à jour :** 08/12/2017**Auteur :** SPC LCI

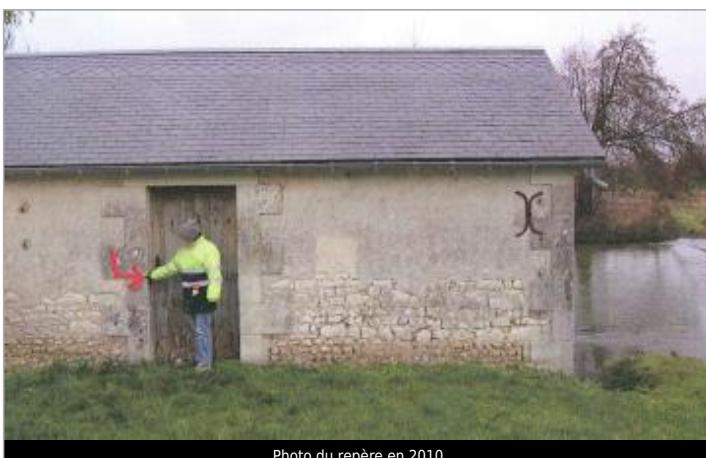
**26 Mai 1977**Nature de l'inondation : **Débordement de cours d'eau**Altitude calculée de l'eau : **98.64 m**Nature du repère : **Témoignage oral****Commentaires :** Au niveau de la porte, à environ 1.00 m au dessus du TN. - (crue fév. ou mai 1977 ?)**GÉNÉRAL****Code :** LCI\_R\_2425\_3690**Date de mise à jour :****Auteur :** SPC LCI

**MARQUE****Maximum de l'inondation :** Oui**Visibilité :** Non renseigné**État du repère :** Non renseigné**Pérennité :** Non renseigné**Repère calculé :** Non**PHEC :** Non
