Commune : **VIERZON****Rue Baudin, garage**Rivière : **Le Cher**

**GÉNÉRAL****Unité de gestion :** Loire-Allier-Cher-Indre**Code :** LCI\_S\_1423**Date de mise à jour :** 21/02/2022**Auteur :** SPC LCI

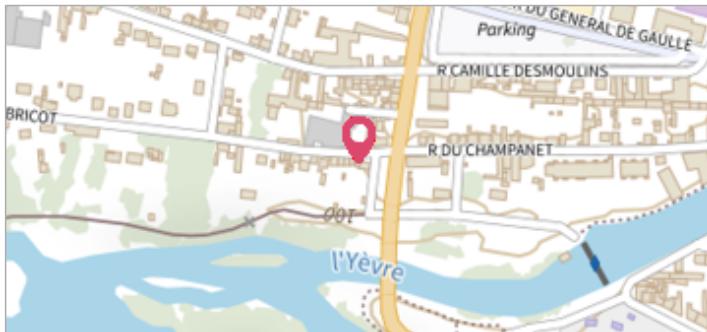
Repère(s) sur le site

**Commentaires :** Repère à la peinture sur un garage au n°2, rue Baudin - Vierzon (source initiale : DDE 18 - AZI 1997). Ces repères ont disparu.

**28 Mai 1958**Nature de l'inondation : **Débordement de cours d'eau**Altitude calculée de l'eau : **100.57 m**Nature du repère : **Marque peinture ou encre****GÉNÉRAL****Code :** LCI\_R\_1423\_3800**Date de mise à jour :****Auteur :** SPC LCI

**MARQUE****Maximum de l'inondation :** Oui**Visibilité :** Non renseigné**État du repère :** Disparu**Pérennité :** Aucune**Repère calculé :** Non**PHEC :** Non**SOURCE DE REPÉRAGE : CETE NORMANDIE-CENTRE, LE CHER ET L'INDRE, RECENSEMENTS 2010-2011 - 01/12/2011****Type de repérage :** Campagne de terrain post-inondation  
**Organisme :** CETE Normandie - Centre**NIVELLEMENT D'ORIGINE****Méthode :** Cheminement topographique**Organisme :** CETE Normandie - Centre**Référence nivelée :** Marque d'inondation**Description référence du repère :** marque de crue**Système altimétrique :** NGF IGN 1969 (système normal)**Altitude de la référence (en m) :** 100.570 m**Différence entre le niveau d'eau et la référence (en m) :** 0.000 m**Altitude calculée de l'eau (en m) :** 100.57 m
