Commune : **FRANCUEIL**Rivière : **Le Cher**

Maison, chemin bord de la RD80

Unité de gestion : Loire-Allier-Cher-Indre**Code :** LCI_S_1403**Date de mise à jour :** 08/02/2024**Auteur :** SPC LCI

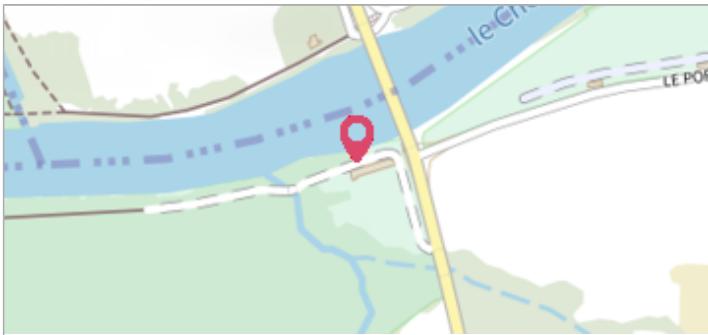
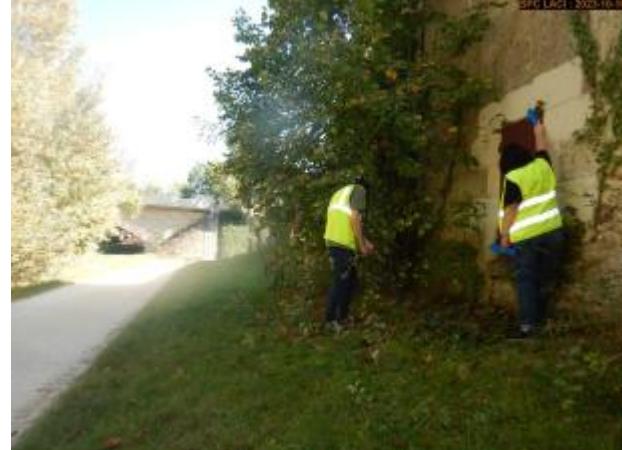
Commentaires : Ce site se trouve sur un chemin bordant le Cher à 100m en aval et en rive gauche du pont de Chisseaux sur la route D80. Plus précisément, il se situe sur la première maison du le chemin quand on part de la D80. Il se trouve sur la façade coté cher dans l'encadrement de la fenêtre en haut (02/06/1856) et à droite (13/051856).

Vue du site en 2023

**23 Mars 1988**Nature de l'inondation : **Débordement de cours d'eau**Altitude calculée de l'eau : **58.64 m**Nature du repère : **Marque gravée****Commentaires :** Ce repère de crue est une marque gravée, il est constitué d'un trait et d'un écrit. En 2023, il a disparu.
