Commune : **CHALLUY**

## La Varenne, maison en ruine

Rivière : **La Loire**

**Unité de gestion :** Loire-Allier-Cher-Indre**Code :** LCI\_S\_2587**Date de mise à jour :** 09/02/2022**Auteur :** SPC LCI

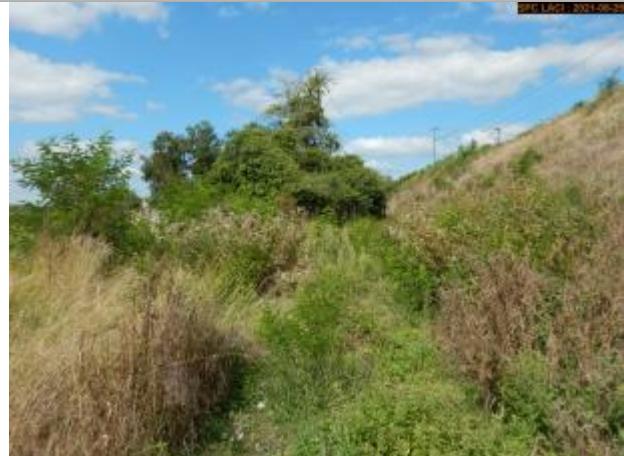
**Commentaires :** Au lieu-dit la Varenne, maison en ruine à l'ouest de la voie ferrée Nevers/Saincaize et à l'angle de la RD 976 (route de Bourges). Cette maison n'est pas visible de la route, il faut prendre un chemin le long de la voie ferrée qui mène à celle-ci. En août 2021, cette habitation en ruine est envahie de végétation.

Vue du chemin vers le site en 2021

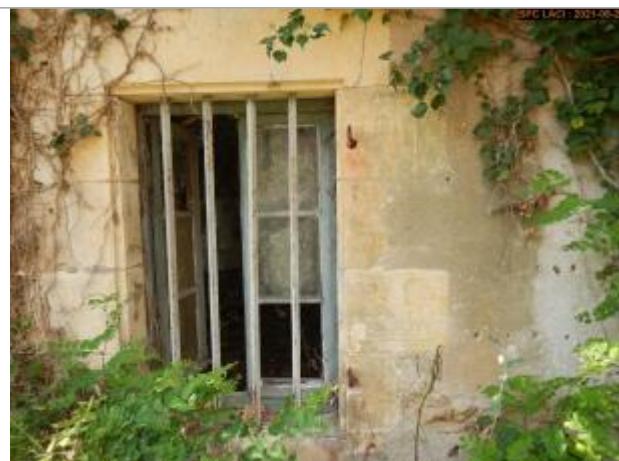
**19 Octobre 1846**Nature de l'inondation : **Débordement de cours d'eau**Altitude calculée de l'eau : **176.23 m**Nature du repère : **Marque gravée**

Vue du repère en 2021

**Texte :** Crue du 19 octobre 1846**Maximum de l'inondation :** Oui**Visibilité :** Oui**État du repère :** Bon**Pérennité :** Longue**Repère calculé :** Non**PHEC :** Non
