Commune : **CHALLUY**Rivière : **La Loire****La Varenne, maison en ruine**

1 Repère(s) sur le site**GÉNÉRAL****Unité de gestion** : Loire-Allier-Cher-Indre**Code** : LCI_S_2587**Date de mise à jour** : 09/02/2022**Auteur** : SPC LCI

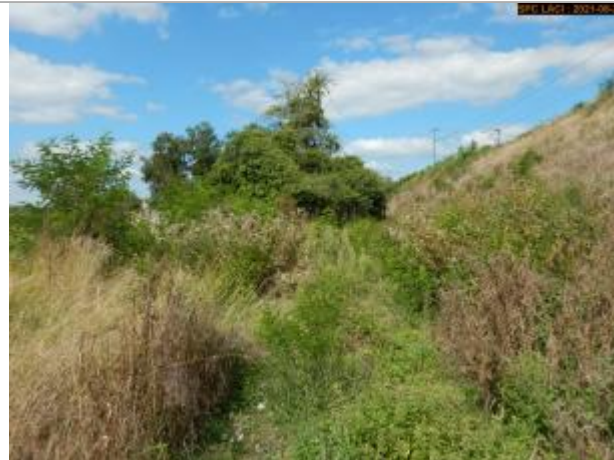
Commentaires : Au lieu-dit la Varenne, maison en ruine à l'ouest de la voie ferrée Nevers/Saincaize et à l'angle de la RD 976 (route de Bourges). Cette maison n'est pas visible de la route, il faut prendre un chemin le long de la voie ferrée qui mène à celle-ci. En août 2021, cette habitation en ruine est envahie de végétation.

Vue du chemin vers le site en 2021

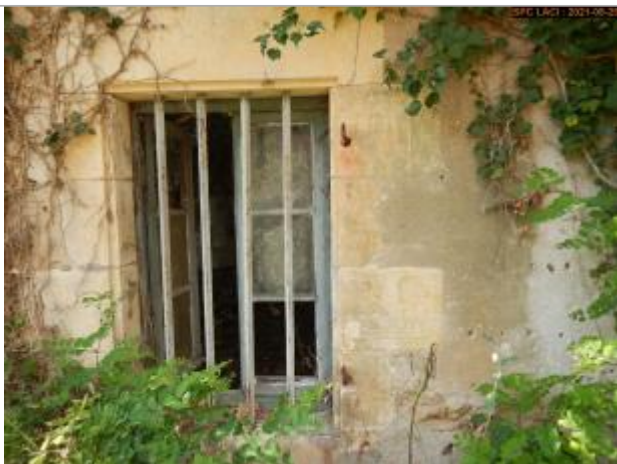
MARQUE**Texte** : Crue du 19 octobre 1846**Maximum de l'inondation** : Oui**Visibilité** : Oui**État du repère** : Bon**Pérennité** : Longue**Repère calculé** : Non**PHEC** : Non**SOURCE DE REPÉRAGE : VISITE DE TERRAIN -****Type de repérage** : Source bibliographique**Organisme(s)** : DIREN Centre**NIVELLEMENT D'ORIGINE****Méthode** : Cheminement topographique**Organisme** : Agglomération de Nevers**Référence nivelée** : Marque d'inondation**Description référence du repère** : marque de crue**Système altimétrique** : NGF IGN 1969 (système normal)**Altitude de la référence (en m)** : 176.230 m**Différence entre le niveau d'eau et la référence (en m)** : 0.000 m**Altitude calculée de l'eau (en m)** : 176.23 m

Vue du repère en 2021
