Commune : **RETOURNAC**Rivière : **La Loire**

Piscine municipale

Code : LCI_S_2675

**16 Octobre 1907**Nature de l'inondation : **Débordement de cours d'eau**Altitude calculée de l'eau : **501.44 m**Nature du repère : **Marque peinture ou encre**

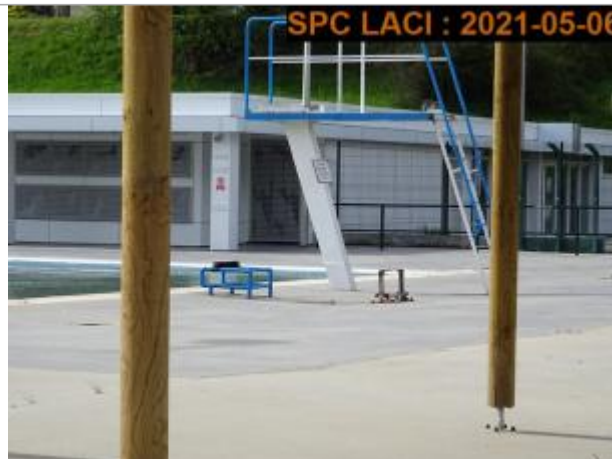
Commentaires : Sur le chemin du Camping, les repères de crues se situent au niveau de la piscine municipale, plus précisément sur le pilier intérieur amont. Le site de la piscine a été rénové ainsi que les repères de crues.

Vue du site en 2021

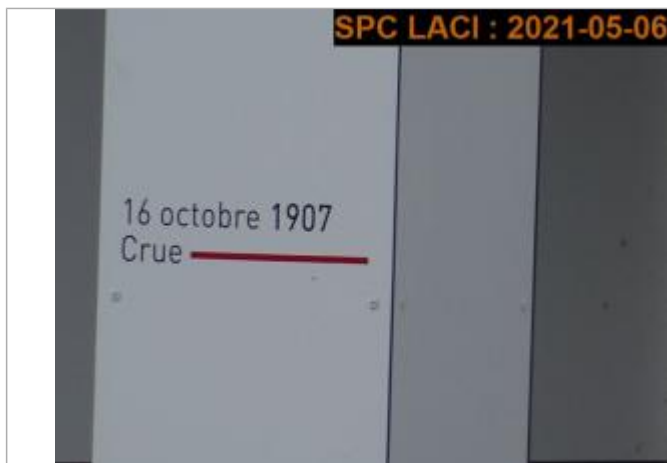
Texte : Crue 16 octobre 1907

Visibilité : Oui

État du repère : Bon

Vue du repère rapprochée en 2021
