Commune : **BEAULIEU**Rivière : **La Suisse****Stade Antoine Gouy, côté entrée vestiaire**

1 Repère(s) sur le site**GÉNÉRAL****Unité de gestion :** Loire-Allier-Cher-Indre**Code :** LCI_S_2684**Date de mise à jour :** 28/02/2022**Auteur :** SPC LCI

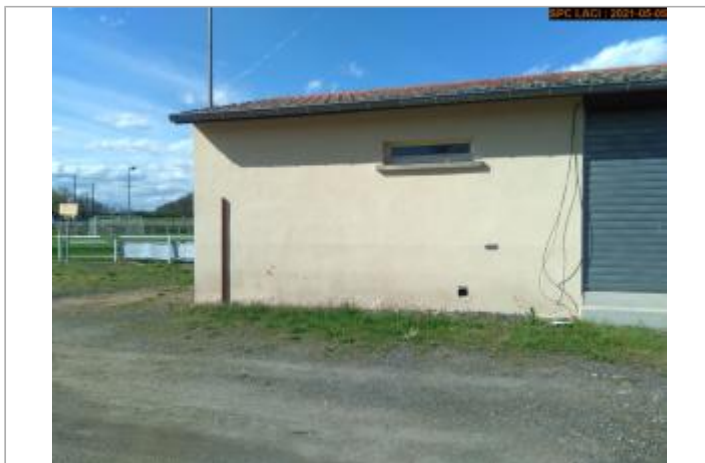
Vue du site en 2021

Commentaires : Le repère se situe sur la façade du mur de l'entrée du vestiaire du terrain de foot du stade Antoine Gouy. On peut remarquer sur la photo du site de 2021, que la trace du niveau de la crue de 1996 est toujours présente.

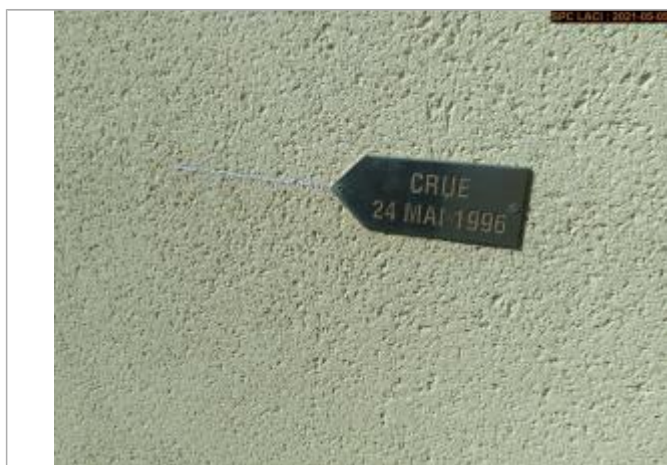
Vue du repère rapprochée en 2021

Nature de l'inondation : **Débordement de cours d'eau**Altitude calculée de l'eau : **non déterminé**Nature du repère : **Plaque****Commentaires :** Façade de l'entrée du vestiaire du terrain de foot**GÉNÉRAL****Code :** LCI_R_2684_4539**Date de mise à jour :****Auteur :** SPC LCI

MARQUE**Texte :** Crue 24 mai 1996**Maximum de l'inondation :** Oui**Visibilité :** Oui**État du repère :** Bon**Pérennité :** Longue**Repère calculé :** Non**PHEC :** Oui**SOURCE DE REPÉRAGE : ETUDE CIDEE POUR LE SICALA DE HAUTE-LOIRE - AVRIL 2007 -****Type de repérage :** Source bibliographique**Organisme(s) :** SICALA 43**NIVELLEMENT D'ORIGINE****Méthode :** Cheminement topographique**Organisme :** Bureau d'études**Référence nivelée :** Autre type de référence**Description référence du repère :** Autre type de référence**Système altimétrique :** NGF IGN 1969 (système normal)**Différence entre le niveau d'eau et la référence (en m) :** 1.000 m
