Commune : SAINT-GALMIER

Rivière : La Coise

Etablissement De St Galmier Source Badoit**Commentaires** : Ce site se trouve sur le chemin Vervalet, plus précisément au niveau du coin du bâtiment côté rue de l'Établissement De St Galmier Source Badoit.**1** Repère(s) sur le site**GÉNÉRAL****Unité de gestion** : Loire-Allier-Cher-Indre**Code** : LCI_S_2695**Date de mise à jour** : 19/01/2024**Auteur** : SPC LCI

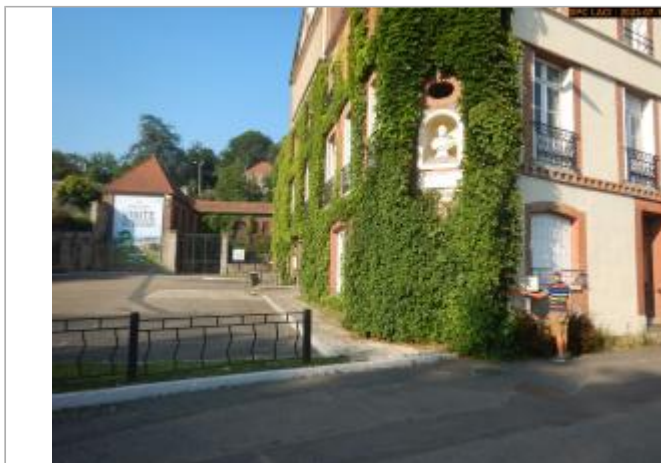
Vue du site en 2023

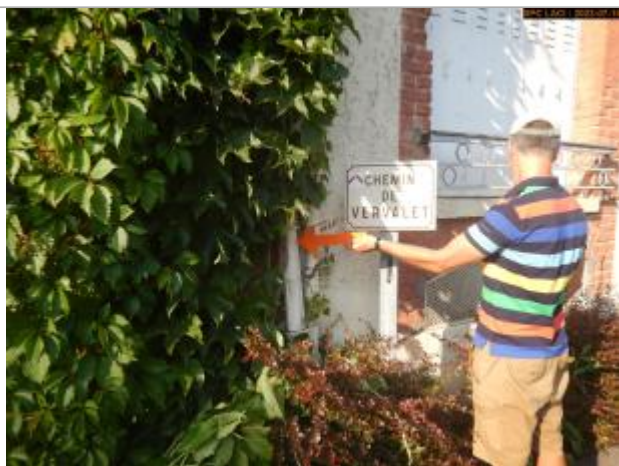
Nature de l'inondation : **Débordement de cours d'eau**Altitude calculée de l'eau : **373.655 m**Nature du repère : **Marque peinture ou encre****Commentaires** : Ce repère de crue est une laisse d'inondation, plus précisément, ce sont des traces retrouvées sur le mur et la gouttière à 1.01 m au dessus du bac de fleur. Une marque en bleue a été faite en 2009 mais a disparue en 2023.**GÉNÉRAL****Code** : LCI_R_2695_4549**Date de mise à jour** :**Auteur** : SPC LCI

MARQUE**Maximum de l'inondation** : Oui**Visibilité** : Oui**État du repère** : Disparu**Pérennité** : Aucune**Repère calculé** : Non**PHEC** : Non**SOURCE DE REPÉRAGE : LAISSES DE LA CRUE DE 11/2008 DANS LE DÉP. DE LA LOIRE - DDT42 - 2009 -****Type de repérage** : Campagne de terrain post-inondation**Organisme(s)** : DDT 42**NIVELLEMENT DGPS SPC LACI - 10/07/2023****Méthode** : GPS**Organisme** : SPC Loire-Allier-Cher-Indre**Référence nivelée** : Autre type de référence**Description référence du repère** : Sol parterre de fleur**Système altimétrique** : NGF IGN 1969 (système normal)**Altitude de la référence (en m)** : 372.415 m**Différence entre le niveau d'eau et la référence (en m)** : 1.240 m**Altitude calculée de l'eau (en m)** : 373.655 m

Vue du repère en 2023
