Commune : **VEAUCHE**Rivière : **La Loire**

## Station d'épuration de Veauche

**Unité de gestion :** Loire-Allier-Cher-Indre**Code :** LCI\_S\_2715**Date de mise à jour :** 29/01/2025**Auteur :** SPC LCI

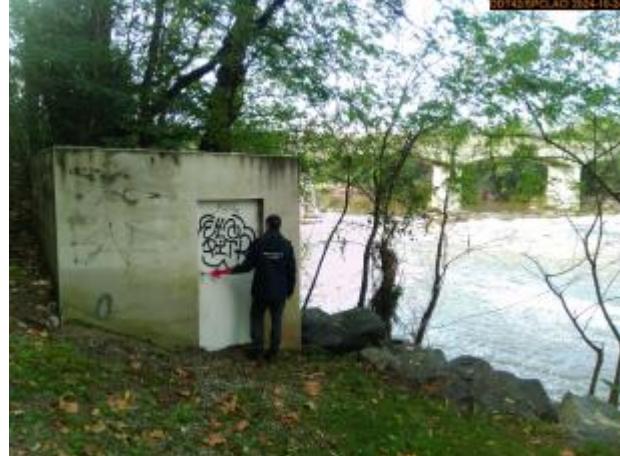
**Commentaires :** Prendre la voie communale à droite avant le pont en venant de Veauche, en aval rive droite du pont de la RD.54. Marque de peinture bleue sur le déversoir d'orage Step Veauche, à 2,10 m du sol et à 0,40 m du haut du toit.

Vue du site en 2024, avec le repère de la crue du 17 octobre 2024
