Pont D111e

Rivière : La Loise

Unité de gestion : Loire-Allier-Cher-Indre**Code :** LCI_S_2719**Date de mise à jour :** 24/01/2024**Auteur :** SPC LCI

Code : LCI_R_2719_4573**Date de mise à jour :****Auteur :** SPC LCI

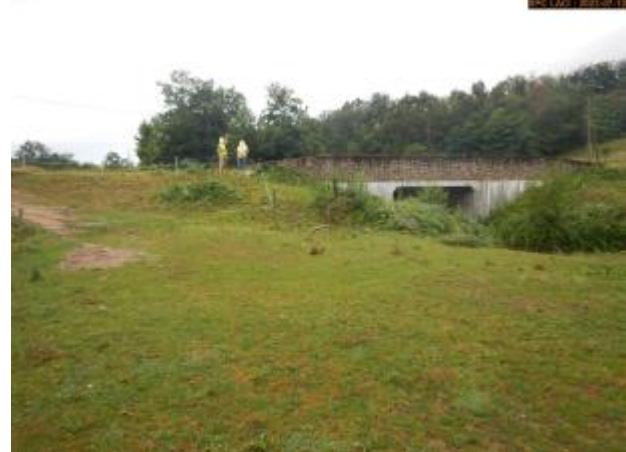
Vue du site en 2023

Commentaires : Ce site se trouve en contrebas de la route D111E, à l'entrée d'un champ, en amant du pont en rive gauche. Plus précisément, le site est un arbre, en 2023, cet arbre a disparu.

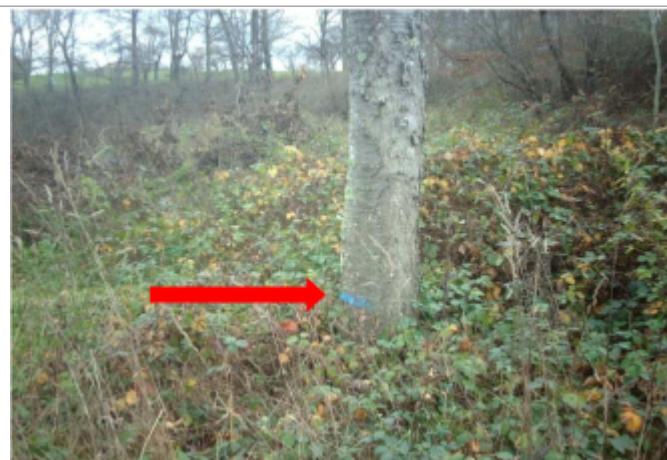
Vue du repère en 2009 (source : Sarl GEOA)

Commentaires : Ce repère de crue est une marque de peinture bleue sur un arbre, en amant du pont en rive gauche. Cette trace a disparu en 2023, ainsi que l'arbre.

Maximum de l'inondation : Oui**Visibilité :** Oui**État du repère :** Disparu**Pérennité :** Aucune**Repère calculé :** Non**PHEC :** Non
