Commune : **SALT-EN-DONZY****Pont D10**Rivière : **La Loise**

GÉNÉRAL**Unité de gestion :** Loire-Allier-Cher-Indre**Code :** LCI_S_2720**Date de mise à jour :** 24/01/2024**Auteur :** SPC LCI

GÉNÉRAL**Code :** LCI_R_2720_4574**Date de mise à jour :****Auteur :** SPC LCI

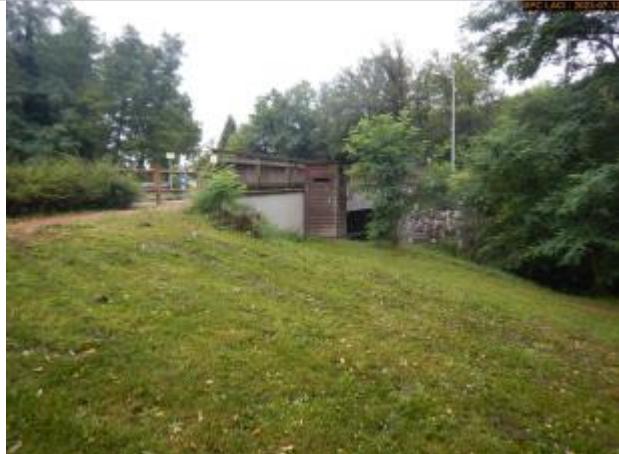
Commentaires : Ce site se trouve à l'entrée du village, en contrebas du pont de la D10, plus précisément, sur un arbre, en amont, rive gauche. Cet arbre a disparu en 2023.

Vue du site en 2023

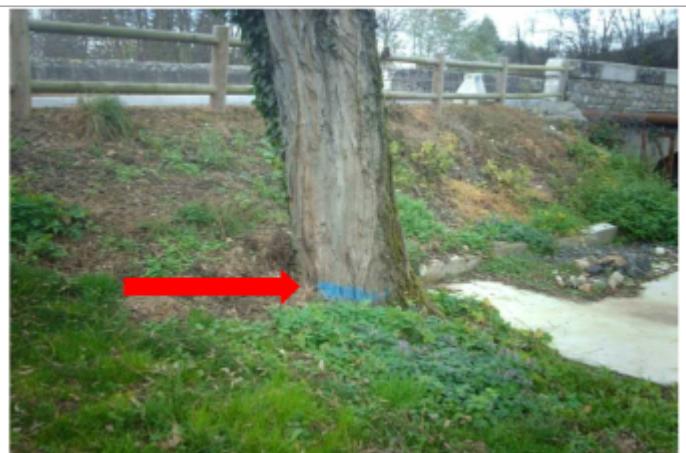
Commentaires : Ce repère de crue est une marque bleue issue d'une laisse sur un arbre, en amont, rive gauche. Ce trait ainsi que l'arbre a disparu en 2023.

Vue du site en 2009 (source : Sarl GEOA)
