Commune : **SURY-LE-COMTAL**

## Carrefour RD8 et RD54

Rivière : **La Mare**

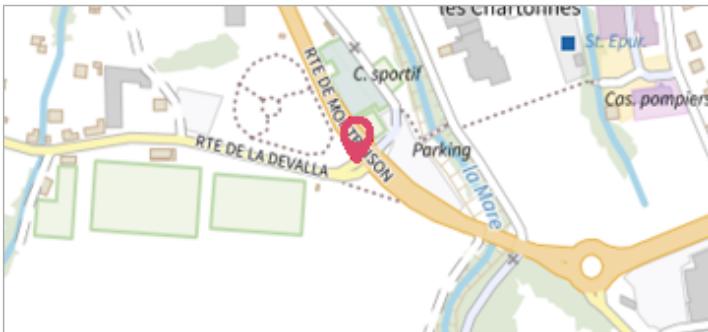
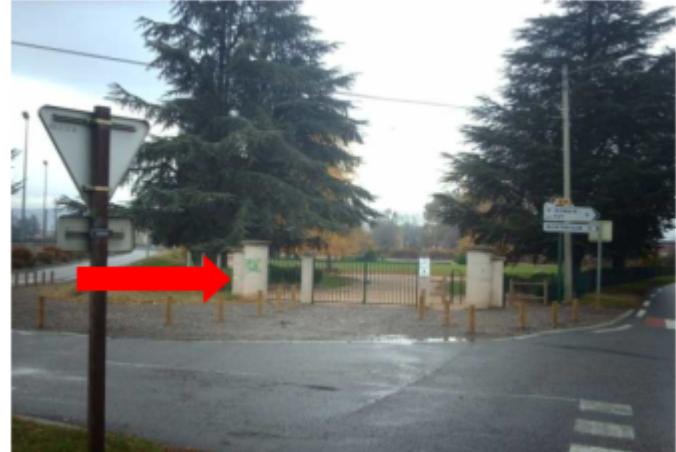
**Commentaires :** Ce site se trouvait au carrefour entre la route D8 et la route D54, plus précisément, sur le poteau de clôture du Parc, en rive gauche. Un nouvel aménagement a entraîné la suppression de ce poteau. Ce site a disparu en 2023.

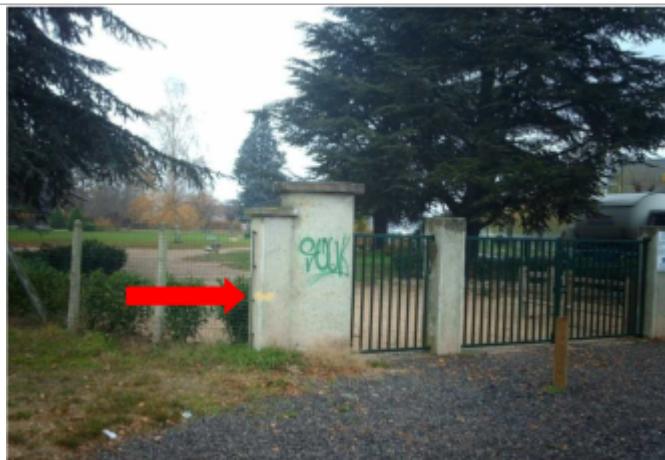
## 1<sup>er</sup> Novembre 2008

**Commentaires :** Ce repère de crue est une marque peinte sur le poteau de clôture du Parc, en rive gauche. Ce poteau a disparu et le repère de crue en 2023.

**Maximum de l'inondation :** Oui**Visibilité :** Oui**État du repère :** Disparu**Pérennité :** Aucune**Repère calculé :** Non**PHEC :** Non
