Commune : **SURY-LE-COMTAL**Rivière : **La Mare****Amont du pont de la D8**

1 Repère(s) sur le site**GÉNÉRAL****Unité de gestion :** Loire-Allier-Cher-Indre**Code :** LCI_S_2726**Date de mise à jour :** 22/01/2024**Auteur :** SPC LCI

GÉNÉRAL**Code :** LCI_R_2726_4580**Date de mise à jour :****Auteur :** SPC LCI

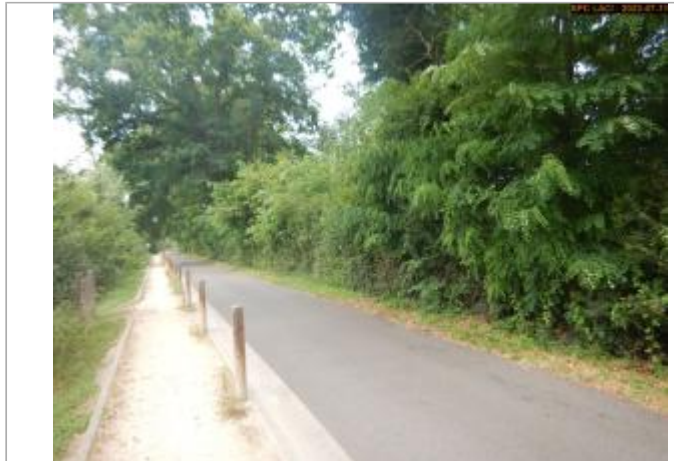
Commentaires : Ce site se trouve en amont du pont de la route D8, sur un tronc d'arbre et sur le grillage de clôture du Parc du Château, plus précisément sur le côté gauche de la route, en face de la passerelle.

Vue du site en 2023

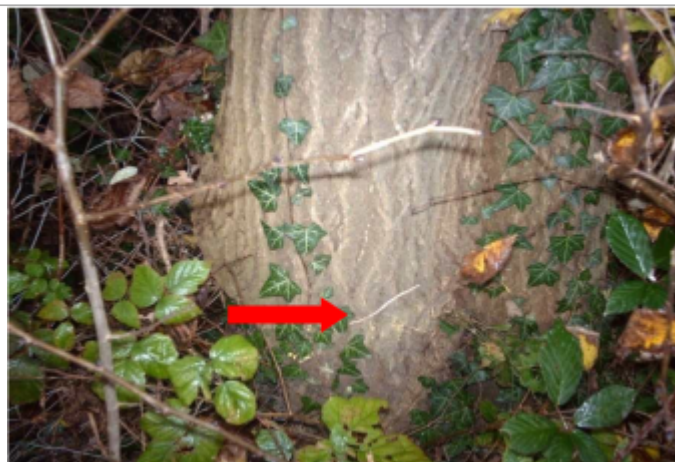
Commentaires : Ce repère de crue est une marque de peinture qui est quasi-invisible en 2009 et a disparu en 2023. Elles sont de traces et de débris sur un tronc d'arbre et sur le grillage de clôture du Parc du Château, coté gauche de la route, en face de la passerelle.

MARQUE**Maximum de l'inondation :** Oui**Visibilité :** Oui**État du repère :** Disparu**Pérennité :** Aucune**Repère calculé :** Non**PHEC :** Non

Vue du repère en 2009 (source: Sarl GEOA)
