Commune : **MONTBRISON**Rivière : **Le Moingt****Pont de la D8 - Mur côté amont rive droite****Commentaires** : Ce site se trouve au niveau du pont de la route D8, plus précisément, sur le mur de celui-ci sur le côté amont et sur la rive droite.**1** Repère(s) sur le site**GÉNÉRAL****Unité de gestion** : Loire-Allier-Cher-Indre**Code** : LCI_S_2728**Date de mise à jour** : 23/01/2024**Auteur** : SPC LCI

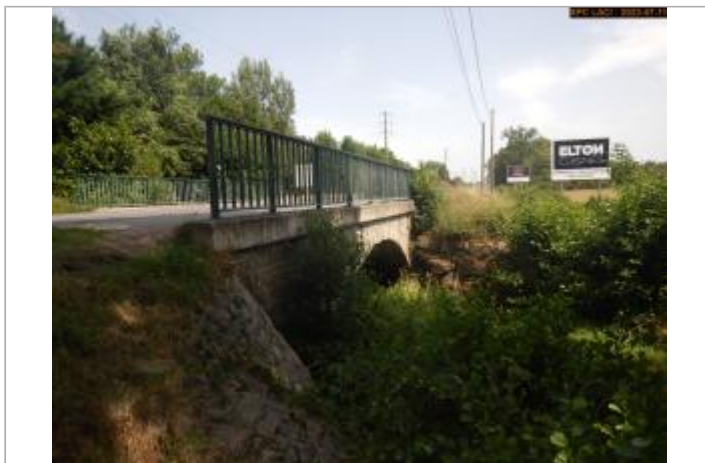
Vue du site en 2023

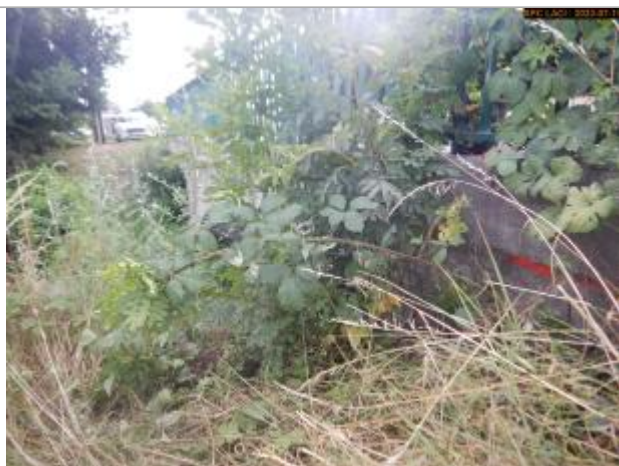
**1er novembre 2008**Altitude calculée de l'eau : **390.012 m**Nature de l'inondation : **Débordement de cours d'eau**Nature du repère : **Marque peinture ou encre****Commentaires** : Ce repère de crue est une marque jaune issue d'une laisse sur le mur du pont, plus précisément à 0.30 m en dessous du haut du parapet. Cette trace a disparu en 2023. Une nouvelle marque rouge a été faite en 2023.**GÉNÉRAL****Code** : LCI_R_2728_4582**Date de mise à jour** :**Auteur** : SPC LCI

Vue du repère en 2023
