Commune : SAVIGNEUX

Rivière : Le Moingt

**Pont D946 - Mur amont en rive droite****Commentaires :** Ce site se trouve sur la route D946, plus précisément, au niveau du mur du pont sur le côté amont en rive droite.**1** Repère(s) sur le site**GÉNÉRAL****Unité de gestion :** Loire-Cher-Indre**Code :** LCI\_S\_2730**Date de mise à jour :** 22/01/2024**Auteur :** SPC LCI

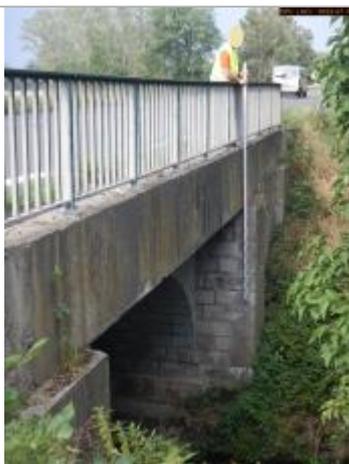
Vue du repère en 2023

**1<sup>er</sup> Novembre 2008**Altitude calculée de l'eau : **371.693 m**Nature de l'inondation : **Débordement de cours d'eau**Nature du repère : **Marque peinture ou encre****Commentaires :** Ce repère de crue est une marque jaune issue d'une laisse sur le mur du pont, côté amont en rive droite, à 2,50 m du haut du pont. Cette trace a disparu en 2023. L'eau a atteint le bas de la mire.**GÉNÉRAL****Code :** LCI\_R\_2730\_4584**Date de mise à jour :****Auteur :** SPC LCI

**MARQUE****Maximum de l'inondation :** Oui**Visibilité :** Oui**État du repère :** Disparu**Pérennité :** Aucune**Repère calculé :** Non**PHEC :** Non**SOURCE DE REPÉRAGE : LAISSES DE LA CRUE DE 11/2008 DANS LE DÉP. DE LA LOIRE - DDT42 - 2009 -****Type de repérage :** Campagne de terrain post-inondation**Organisme :** DDT 42**NIVELLEMENT D'ORIGINE****Méthode :** Cheminement topographique**Organisme :** Bureau d'études**Référence nivelée :** Marque d'inondation**Description référence du repère :** marque de crue**Système altimétrique :** NGF IGN 1969 (système normal)**Altitude de la référence (en m) :** 371.693 m**Différence entre le niveau d'eau et la référence (en m) :** 0.000 m**Altitude calculée de l'eau (en m) :** 371.693 m
