Commune : MONTBRISON

Pont D101 - Mur amont en rive droite

Rivière : Le Moingt

Unité de gestion : Loire-Allier-Cher-Indre**Code :** LCI_S_2731**Date de mise à jour :** 22/01/2024**Auteur :** SPC LCI

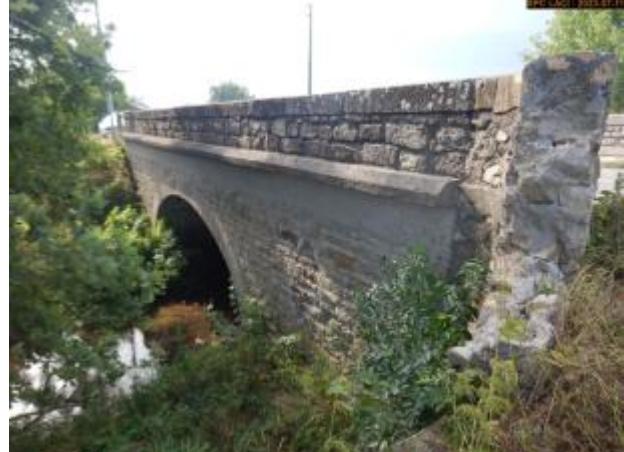
Commentaires : Ce site se situe sur le pont de la route D101, plus précisément, sur le mur du pont côté amont en rive droite. Le site où était présent le repère, il a été détruit lors d'un accident.

Vue du site en 2023

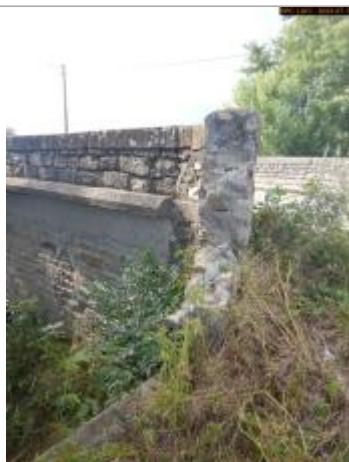
Commentaires : Ce repère de crue est une marque jaune issue d'une laisse sur le mur du pont côté amont en rive droite, plus précisément à 1,20 m du haut du parapet. Ce repère de crue a disparu en 2023

Vue du repère en 2023

Maximum de l'inondation : Oui**Visibilité :** Oui**Pérennité :** Aucune**PHEC :** Non**État du repère :** Disparu**Repère calculé :** Non
