Commune : **MONTBRISON**Rivière : **Le Moingt****Pont D101 - Mur amont en rive droite****Commentaires** : Ce site se situe sur le pont de la route D101, plus précisément, sur le mur du pont côté amont en rive droite. Le site où était présent le repère, il a été détruit lors d'un accident.**1** Repère(s) sur le site**GÉNÉRAL****Unité de gestion** : Loire-Allier-Cher-Indre**Code** : LCI_S_2731**Date de mise à jour** : 22/01/2024**Auteur** : SPC LCI

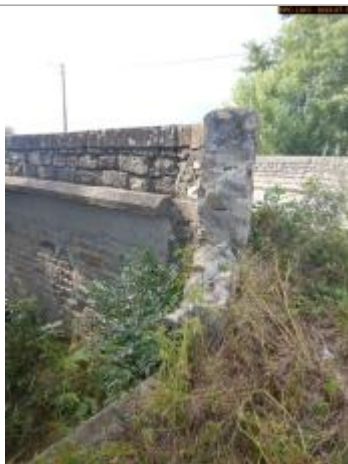
**1er novembre 2008**Altitude calculée de l'eau : **377.124 m**Nature de l'inondation : **Débordement de cours d'eau**Nature du repère : **Marque peinture ou encre****Commentaires** : Ce repère de crue est une marque jaune issue d'une laisse sur le mur du pont côté amont en rive droite, plus précisément à 1,20 m du haut du parapet. Ce repère de crue a disparu en 2023**GÉNÉRAL****Code** : LCI_R_2731_4585**Date de mise à jour** :**Auteur** : SPC LCI

MARQUE**Maximum de l'inondation** : Oui**Visibilité** : Oui**État du repère** : Disparu**Pérennité** : Aucune**Repère calculé** : Non**PHEC** : Non**SOURCE DE REPÉRAGE : LAISSES DE LA CRUE DE 11/2008 DANS LE DÉP. DE LA LOIRE - DDT42 - 2009 -****Type de repérage** : Campagne de terrain post-inondation**Organisme(s)** : DDT 42**NIVELLEMENT D'ORIGINE****Méthode** : Cheminement topographique**Organisme** : Bureau d'études**Référence nivelée** : Marque d'inondation**Description référence du repère** : marque de crue**Système altimétrique** : NGF IGN 1969 (système normal)**Altitude de la référence (en m)** : 377.124 m**Différence entre le niveau d'eau et la référence (en m)** : 0.000 m**Altitude calculée de l'eau (en m)** : 377.124 m

Vue du repère en 2023
