Commune : **VIERZON**Rivière : **Le Cher****Rue Baudin, garage**

**GÉNÉRAL****Unité de gestion :** Loire-Allier-Cher-Indre**Code :** LCI\_S\_1423**Date de mise à jour :** 21/02/2022**Auteur :** SPC LCI

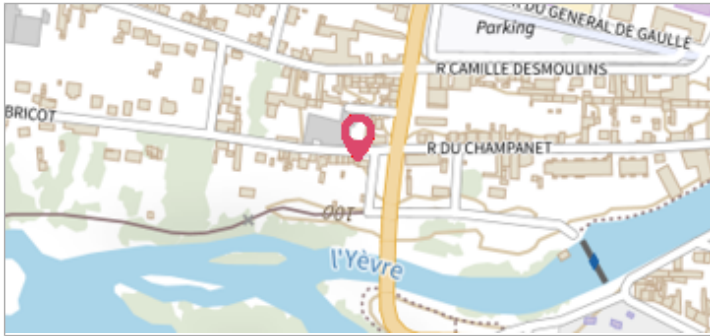
**Commentaires :** Repère à la peinture sur un garage au n°2, rue Baudin - Vierzon (source initiale : DDE 18 - AZI 1997). Ces repères ont disparu.

**MARQUE****Maximum de l'inondation :** Oui**Visibilité :** Non renseigné**État du repère :** Disparu**Pérennité :** Aucune**Repère calculé :** Non**PHC :** Non
