Commune : <b>MARCENAT</b>	Rivière : <b>L' Allier</b>
<b>Maisons rouges</b>		
<b>Commentaires</b> : Ce site se trouvait au niveau du lieu dit "Maison Rouge", plus précisément, sur le coin de la grange en pierre. Celle-ci a disparue en 2023.		<b>1</b> Repère(s) sur le site
<b>GÉNÉRAL</b>		
Unité de gestion : Loire-Allier-Cher-Indre		
Code : LCI_S_2978		Date de mise à jour : 16/01/2024
Auteur : SPC LCI

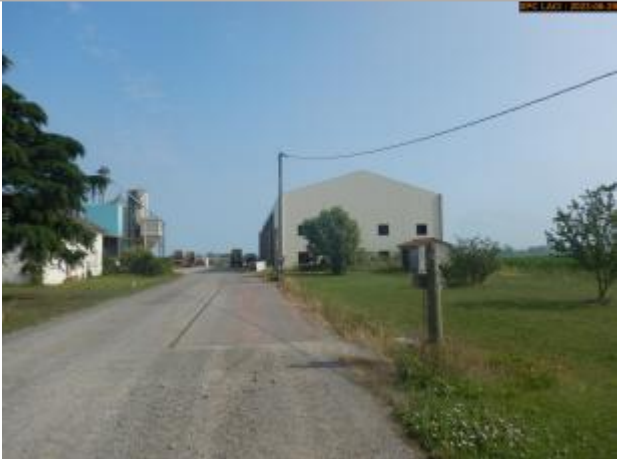
Vue du site en 2023 (avec le nouveau bâtiment)		
<b>GÉOLOCALISATION</b>		
Coordonnées WGS84 : X: 3.39851410 / Y: 46.25166520		
Coordonnées RGF93 (Lambert 93) X: 730701 / Y: 6572499		
Coordonnées RGF93 (ETRS89) : X: 3.3985141 / Y: 46.2516652		
Code Hydro: K---0080		Rive de référence: Gauche
