Commune : CRECHY	Rivière : L' Allier
Les Andrivaux		
Commentaires : Au bout du chemin que l'on prend à droite juste avant d'entrer dans la cimenterie, au bord de l'étang, cabanne de pêcheur	1 Repère(s) sur le site

Code : LCI_S_2979

Code : LCI_R_2979_4791

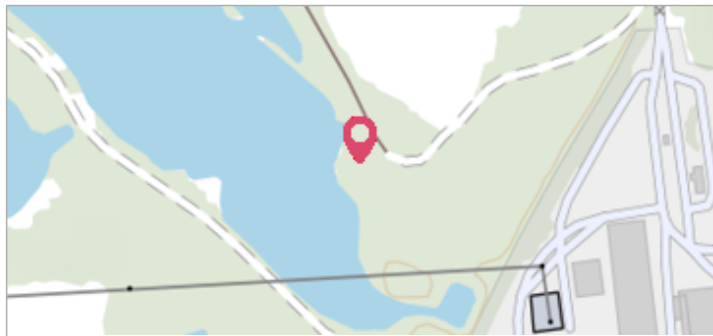
Décembre 2003	Altitude calculée de l'eau : non déterminé
Nature de l'inondation : Débordement de cours d'eau		Nature du repère : Laisse d'inondation
Commentaires : Trace sur porte en plastique - 63 cm au dessus du terrain naturel au niveau de la porte
