Commune : **CHAMBON-SUR-VOUEIZE**

Rivière : **La Tardes**

## Église Sainte-Valérie, place Massy

**Code :** LCI\_S\_4163

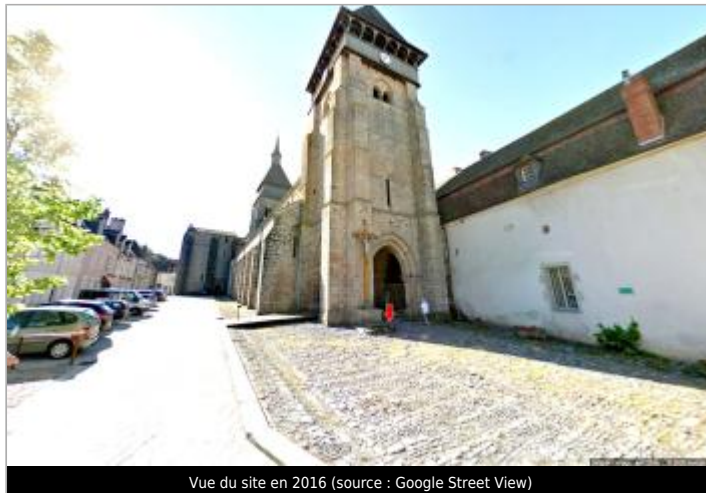
**Commentaires :** Calvaire devant l'entrée de l'église

Vue du site en 2016 (source : Google Street View)

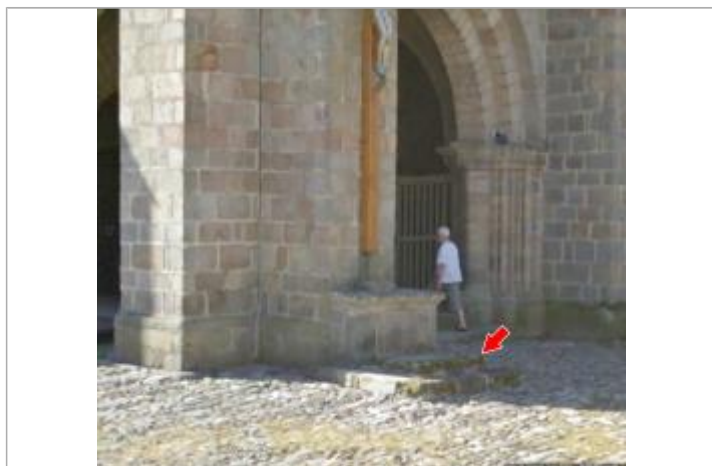
Altitude calculée de l'eau : **331.33 m**

**Commentaires :** Arrivée à la moitié de la deuxième marche du calvaire.

Vue du repère en 2016
