Commune : **PALLUAU-SUR-INDRE**Rivière : **L' Indre****Rue du Lavoir, Le Lavoir****Commentaires** : Rue du Lavoir, Le Lavoir**2**

GÉNÉRAL**Unité de gestion** : Loire-Allier-Cher-Indre**Code** : LCI_S_2425**Date de mise à jour** : 08/12/2017**Auteur** : SPC LCI

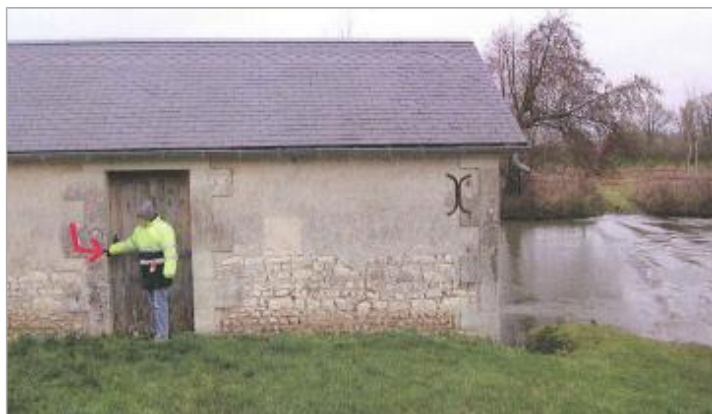
**1910**Nature de l'inondation : **Débordement de cours d'eau**Altitude calculée de l'eau : **98.76 m**Nature du repère : **Marque gravée****Commentaires** : l'eau est arrivée au niveau du trait gravée près de la porte de la façade arrière du lavoir**GÉNÉRAL****Code** : LCI_R_2425_7143**Date de mise à jour** :**Auteur** : SPC LCI

Photo du repère en 2010
