Commune : **BLIGNY-SUR-OUCHE**Rivière : **L' Ouche****2 Rue du Lavoir****Commentaires :** Piquet coté ouche à l'entrée de la 1ère maison en aval du pont**1**

**GÉNÉRAL****Unité de gestion :** Saône-Doubs**Code :** OUCHE\_S\_21087-7**Date de mise à jour :** 08/08/2016**Auteur :** gestionnaire\_SCVigicrues

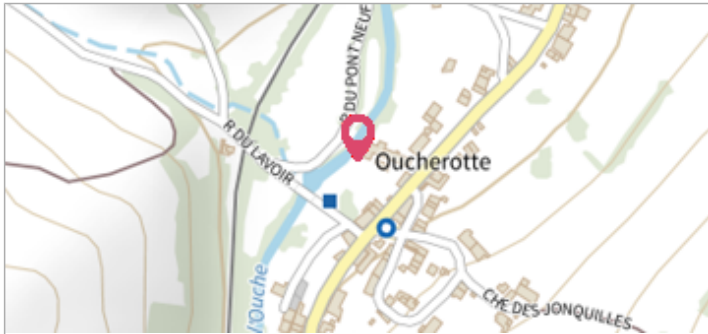
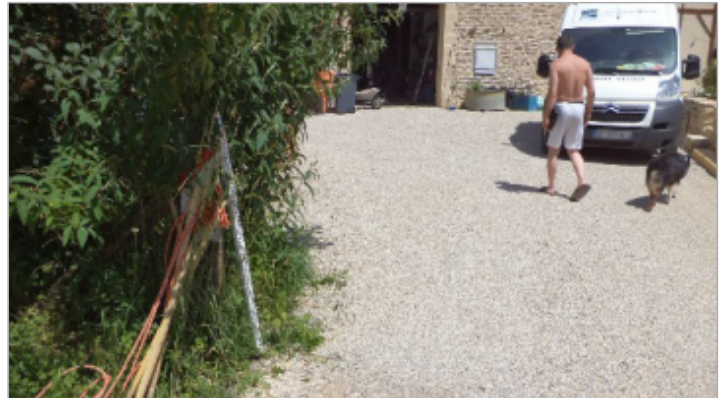
Photo du site - Auteur : Dynamique hydro

**Mai 2013**Altitude calculée de l'eau : **344.92 m**Nature de l'inondation : **Débordement de cours d'eau**Nature du repère : **Témoignage oral****Commentaires :** Enceinte de la 1ère maison en aval du pont. Mesure réalisée sur le piquet cote Ouche à l'entrée de la propriété. Hauteur du niveau d'eau atteint au pic de crue indiquée par M. THIEBAULT.**GÉNÉRAL****Code :** OUCHE\_R\_21087-7\_1**Date de mise à jour :****Auteur :**
