Commune : **ECHENON**Rivière : **L' Ouche****12 rue du Chaignot****Commentaires** : Portail noir de l'habitation**1** Repère(s) sur le site**GÉNÉRAL****Unité de gestion** : Saône-Doubs**Code** : OUCHE_S_21239-1**Date de mise à jour** : 08/08/2016**Auteur** : gestionnaire_SCVigicrues

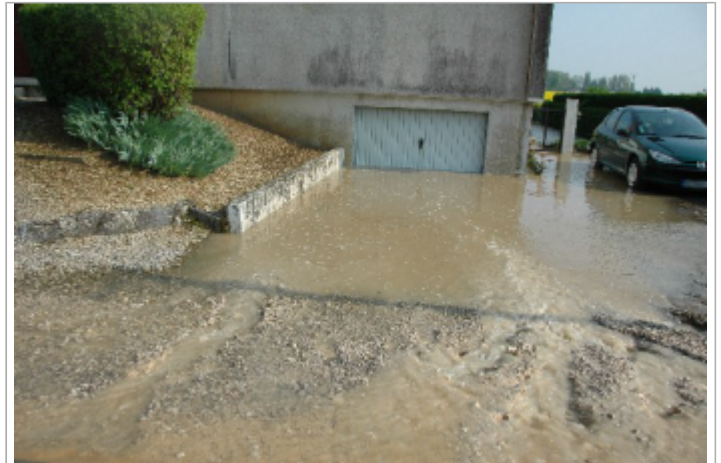
Photo du site - Auteur : Commune

**Mai 2013**Altitude calculée de l'eau : **182.36 m**Nature de l'inondation : **Débordement de cours d'eau**Nature du repère : **Laisse d'inondation****Commentaires** : Habitation située au 12 rue du Chaignot. Le niveau d'eau a presque atteint le bas du portail noir localisé à droite du garage. Photographie datée du 4 mai à 17h27 et fournie par la commune.**GÉNÉRAL****Code** : OUCHE_R_21239-1_1**Date de mise à jour** :**Auteur** :
