Commune : **ECHENON**

Rivière : **L' Ouche**

## 14 rue d'Amont, croisement entre la rue d'Amont et la ruelle Hernoux

**Code :** OUCHE\_S\_21239-8

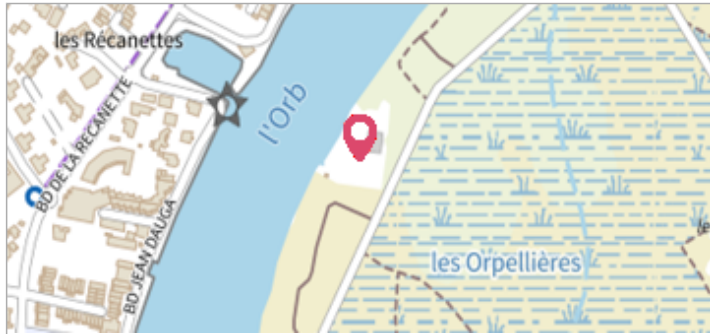
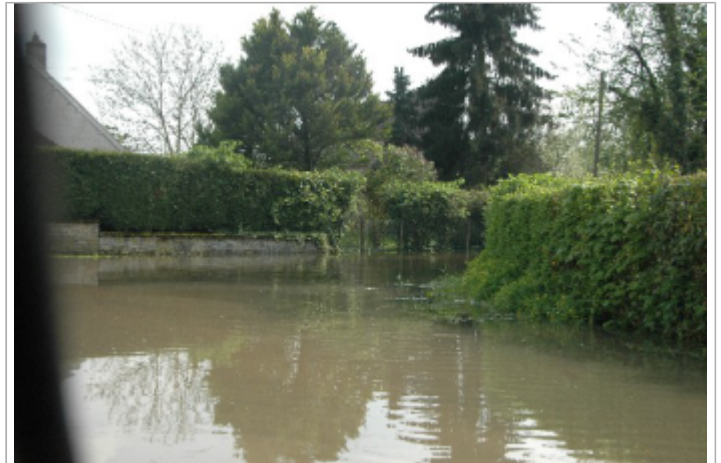
Photo du site - Auteur : Commune

**Commentaires :** Mur d'enceinte

Altitude calculée de l'eau : **182.015 m**

Nature du repère : **Laisse d'inondation**

**Commentaires :** Habitation située au 14 rue d'Amont, croisement rue d'Amont/ruelle Hernoux. Le niveau d'eau a atteint le bas du mur d'enceinte de la propriété. Photographie datée du 4 mai à 16h58 et fournie par la commune.
