Commune : **ECHENON**Rivière : **L' Ouche****1 rue du Moulin Brule****Commentaires :** Première gouttière rencontrée en venant de la route des Maillys**1** Repère(s) sur le site**GÉNÉRAL****Unité de gestion :** Saône-Doubs**Code :** OUCHE\_S\_21239-11**Date de mise à jour :** 08/08/2016**Auteur :** gestionnaire\_SCVigicrues

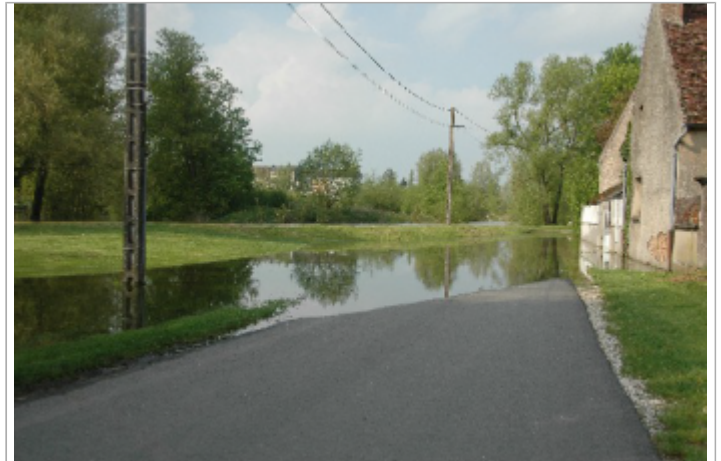
Photo du site - Auteur : Commune

**Mai 2013**Altitude calculée de l'eau : **181.862 m**Nature de l'inondation : **Débordement de cours d'eau**Nature du repère : **Laisse d'inondation****Commentaires :** Habitation située au 1 rue du Moulin Brule. Le niveau d'eau a atteint le pied de la première gouttière rencontrée en venant de la route des Maillys. Photographie datée du 4 mai à 17h02 et fournie par la commune.**GÉNÉRAL****Code :** OUCHE\_R\_21239-11\_1**Date de mise à jour :** 02/09/2019**Auteur :**
