Commune : **ECHENON**

## Site en aval du pont de la route des Maillys

Rivière : **L' Ouche**

**GÉNÉRAL****Unité de gestion** : Saône-DoubsCode : **OUCHE\_S\_21239-14**

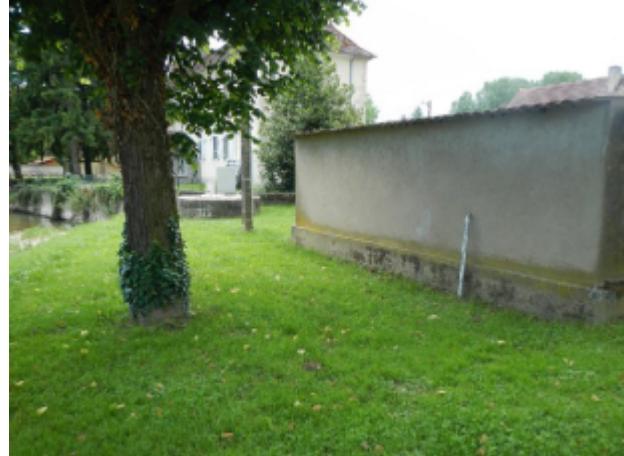
Photo du site - Auteur : Commune

Commentaires : Site situe en aval du pont de la route des Maillys, derrière l'école. La laisse de crue se situe a l'arrière du garage.
