Commune : **ECHENON****12-14 rue des Oies**Rivière : **L' Ouche****Commentaires :** Sur le poteau du lampadaire situé à droite du portail de la propriété**1**

**GÉNÉRAL****Unité de gestion :** Saône-Doubs**Code :** OUCHE\_S\_21239-18**Date de mise à jour :** 08/08/2016**Auteur :** gestionnaire\_SCVigicrues

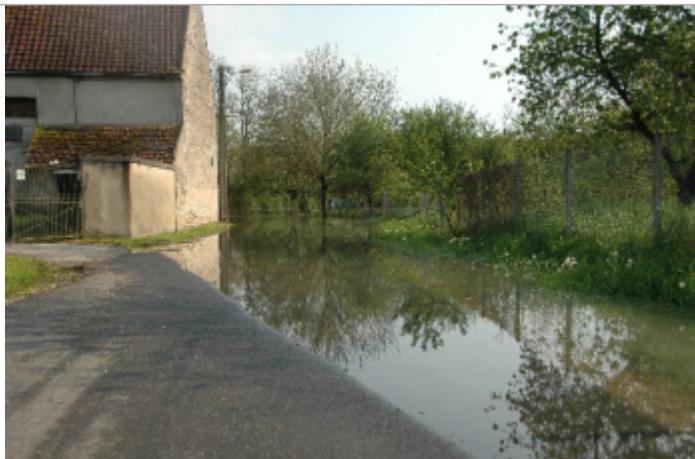
Photo du site - Auteur : Commune

**Mai 2013**Nature de l'inondation : **Débordement de cours d'eau**Altitude calculée de l'eau : **181.552 m**Nature du repère : **Laisse d'inondation****Commentaires :** Habitation située au 12-14 rue des Oies. Le niveau d'eau a atteint le pied du poteau du lampadaire situé à droite du portail de la propriété. Photographie datée du 4 mai à 18h03 et fournie par la commune.**GÉNÉRAL****Code :** OUCHE\_R\_21239-18\_1**Date de mise à jour :****Auteur :**
