Commune : **FAUVERNEY**Rivière : **L' Ouche****14 rue d'Aval****Commentaires** : Portail noir à gauche de l'entrée principale**1** Repère(s) sur le site**GÉNÉRAL****Unité de gestion** : Saône-Doubs**Code** : OUCHE_S_21261-11**Date de mise à jour** : 08/08/2016**Auteur** : gestionnaire_SCVigicru

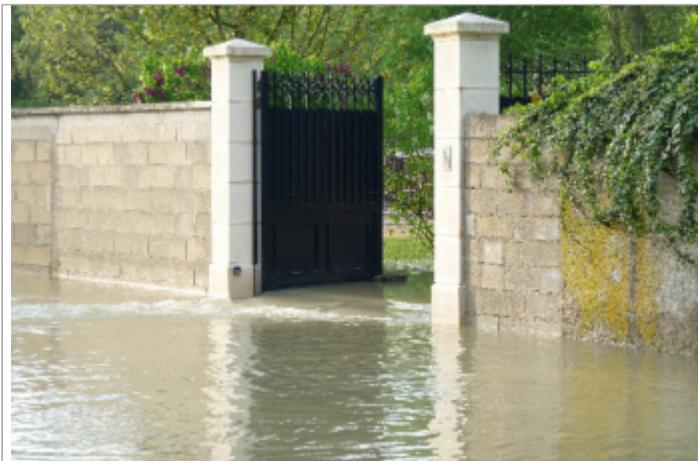
Photo du site - Auteur : M. DUROST

**Mai 2013**Nature de l'inondation : **Débordement de cours d'eau**Altitude calculée de l'eau : **207.134 m**Nature du repère : **Laisse d'inondation****Commentaires** : 14 rue d'Aval. Le niveau d'eau a atteint le bas du portail noir (gauche entrée principale). L'Ouche traversait la propriété et s'écoulait dans la rue d'aval d'Aval avant de rejoindre son lit. Photo du 5 mai à 6h36 et fournie par M. DUROST.**GÉNÉRAL****Code** : OUCHE_R_21261-11_1**Date de mise à jour** :**Auteur** :
