Commune : **FLEUREY-SUR-OUCHE**Rivière : **L' Ouche****1 Rue du Château (seconde pierre a l'angle Sud-Est du bâtiment des chambres d'hôtes)****1** Repère(s) sur le site**GÉNÉRAL****Unité de gestion** : Saône-Doubs

Code : OUCHE_S_21273-17

Code : OUCHE_R_21273-17_1

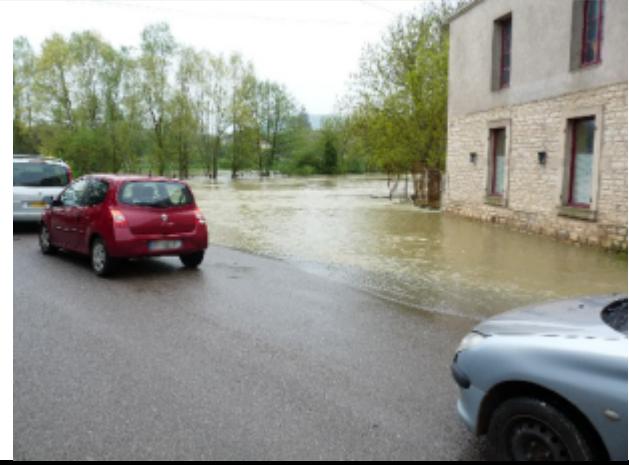
Photo du site - Auteur : SOBEM

**Mai 2013**Nature de l'inondation : **Débordement de cours d'eau**Altitude calculée de l'eau : **271.136 m**Nature du repère : **Laisse d'inondation****Commentaires** : Le niveau d'eau a atteint la moitié de la seconde pierre a l'angle Sud-Est du bâtiment des chambres d'hotes. Photo datee du 4 mai a 10h13 transmise par la SOBEM. Photo prise apres le pic de crue.**GÉNÉRAL**
